Municipio di Casalpusterlengo - complesso

Casalpusterlengo (LO)

Denominazione: Municipio di Casalpusterlengo - complesso

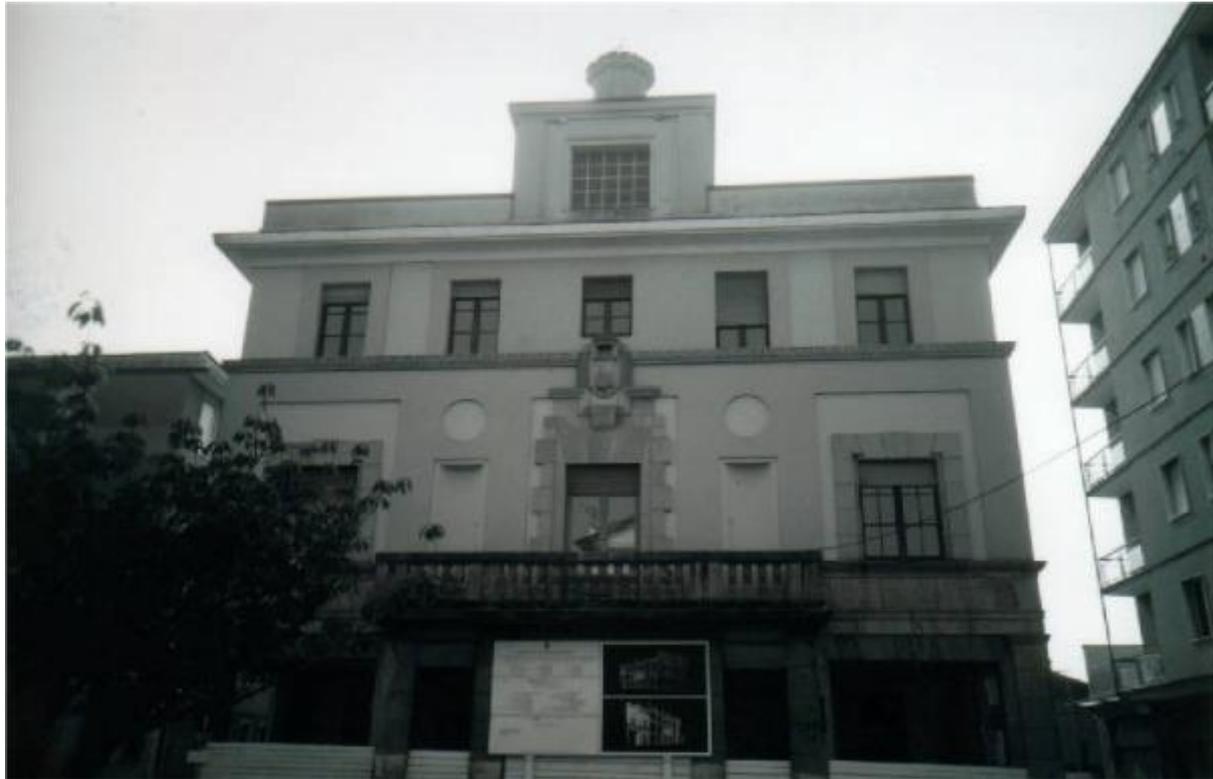
L'edificio ha una pianta a L con, in corrispondenza dell'angolo, la presenza di un corpo semicircolare. La copertura sembra essere a tre falde nella parte centrale e a due nel corpo longitudinale, mentre il manto è in coppi. Sul prospetto principale, al piano terra vi è un portico con pilastri a sezione rettangolare, mentre al piano superiore nella parte centrale si apre un terrazzo con balaustra formata da colonnine leggermente tondeggianti in pietra; un altro balcone è posto al primo piano del prospetto su via Cabrini. Ben visibile da Piazza del Popolo, è presente, inoltre, sul tetto una torretta a pianta quadrata, con forma piuttosto compatta e con un'ampia vetrata al centro, che si innalza dalla copertura e che forma un coronamento superiore abbastanza imponente.

Nonostante l'edificio sia attualmente recintato per i lavori di restauro, è possibile notare come degrado principale la presenza di muschio, dal colore spiccatamente verdastro, sulla pietra del balcone del primo piano e su alcune lastre dello stesso materiale del portico. L'intonaco è per lo più in buone condizioni e non presenta perdita degli strati più superficiali nè macchie visibili di umidità.

<CONV302> RSTT=Il progetto di restauro, tuttora in corso, prevede lavori di adeguamento tecnologico, ampliamento e ristrutturazione dell'intero edificio. In particolare, l'ampliamento prevede l'inserimento di un'ala vetrata a chiudere la zona

rientrante del prospetto laterale, quello doveè presente l'elemnto tondeggiante.
