Casa Via Cavour 53

Casalpusterlengo (LO)

Codice scheda: LO350-00013

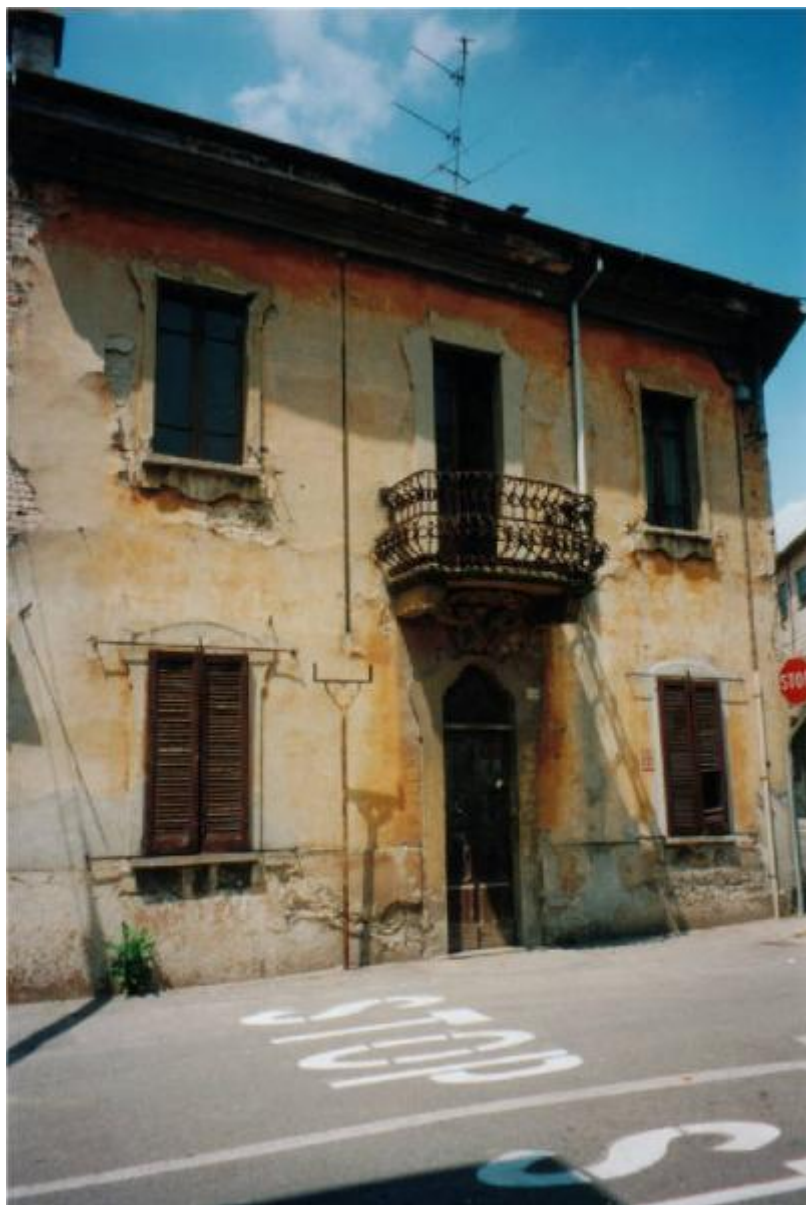
L'edificio, tranne una piccola zona della parte su via Vittorio Emanuele con accesso al numero civico 61 da poco ristrutturata, presenta soprattutto problemi legati all'umidità ed alla completa assenza di manutenzione. L'intonaco è molto deteriorato e, in alcuni casi, lo stato è tale da rendere evidente la muratura sottostante che presenta già fenomeni consistenti di erosione e completa perdita dei giunti di malta.

La copertura ha un inizio di scorrimento dei coppi, le parti in ferro, come la b
