Casa Via Antonio Gramsci 19

Casalpusterlengo (LO)

Codice scheda: LO350-00015

Stato di conservazione: mediocre

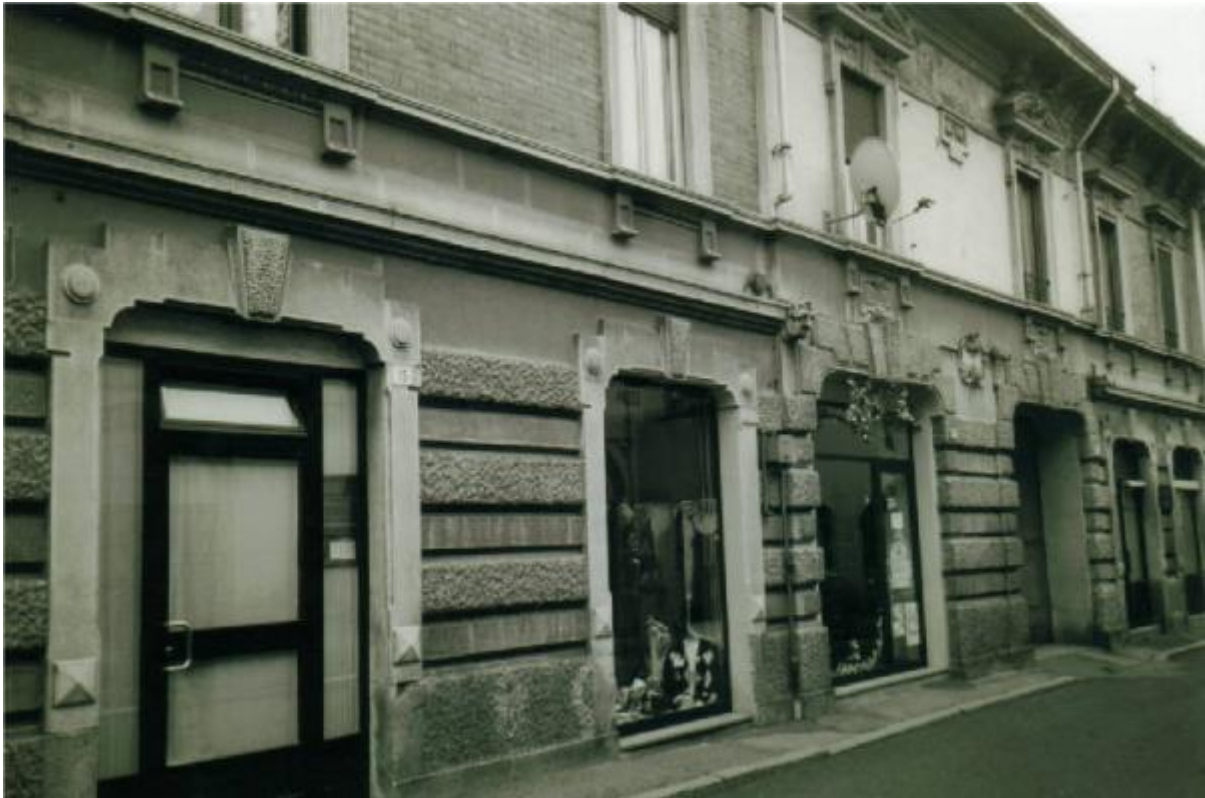
L'edificio presenta una certa differenza fra il prospetto principale e quello interno su cortile. Il primo è in discrete condizioni, se si eccettuano le fasce affrescate della zona sottotetto che si trovano in condizioni piuttosto preoccupanti, in alcuni punti addirittura con una tale perdita di pellicola pittorica, da rendere difficile la decifrazione del soggetto rappresentato.

Il prospetto su cortile presenta, al contrario, un degrado piuttosto marcato soprattutto al piano terra dove, la sca
