# Casa Via Antonio Gramsci 76 - complesso

Casalpusterlengo (LO)

Codice scheda: LO350-00016

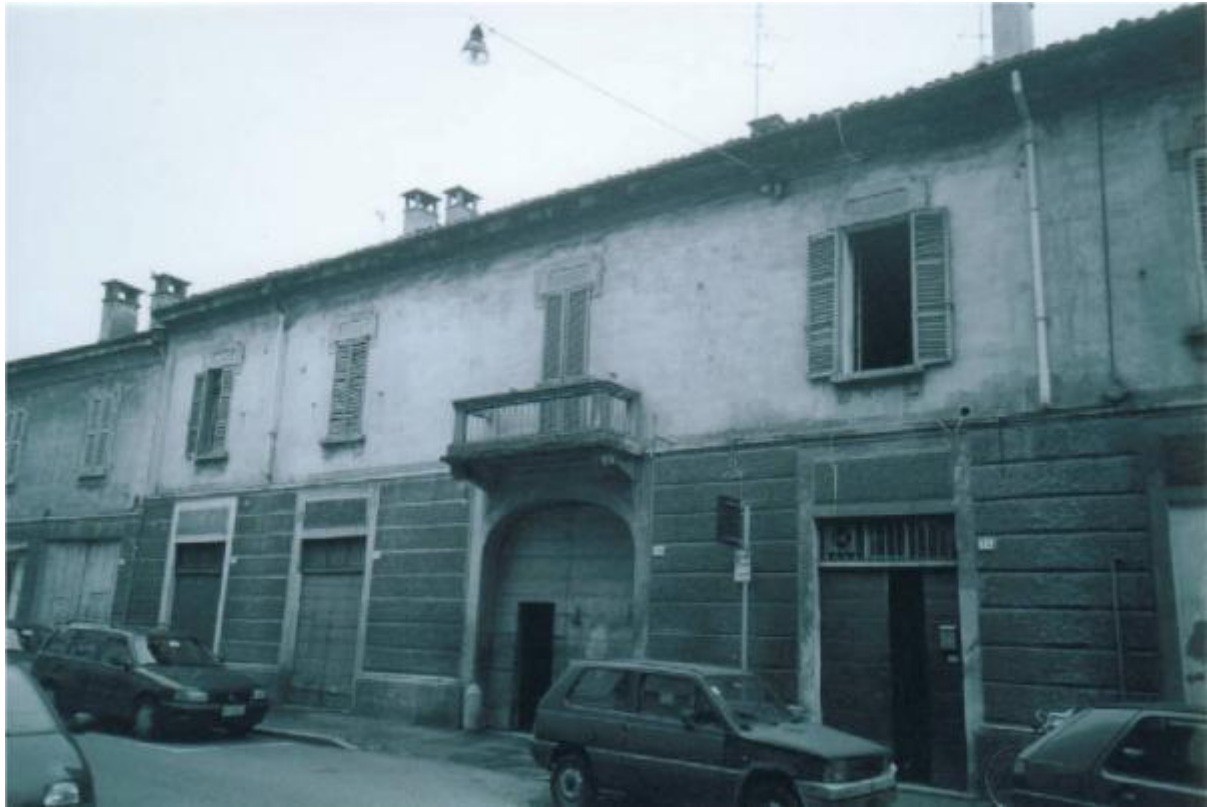
Corpo (A): ha pianta rettangolare con passo carraio centrale, struttura a pareti in laterizio intonacato e copertura in legno, a due falde con coppi. Nel prospetto su via Gramsci, al di sopra del portone d'ingresso, vi è un piccolo terrazzino, mentre sul prospetto interno un balcone nella parte destra. corpo (B): ha pianta rettangolare e presenta, nel prospetto su cortile al piano terra nella parte centrale, un portico a tre campate con colonne in pietra dal quale, percorrendo uno stretto passaggio che attraversa tutta la struttura, si raggiunge una piccola apertura che dà accesso al giardino sul retro. Il tetto ha struttura in legno, quattro falde e manto di copertura in coppi.
