Villa Elena

Casalpusterlengo (LO)

Codice scheda: LO350-00017

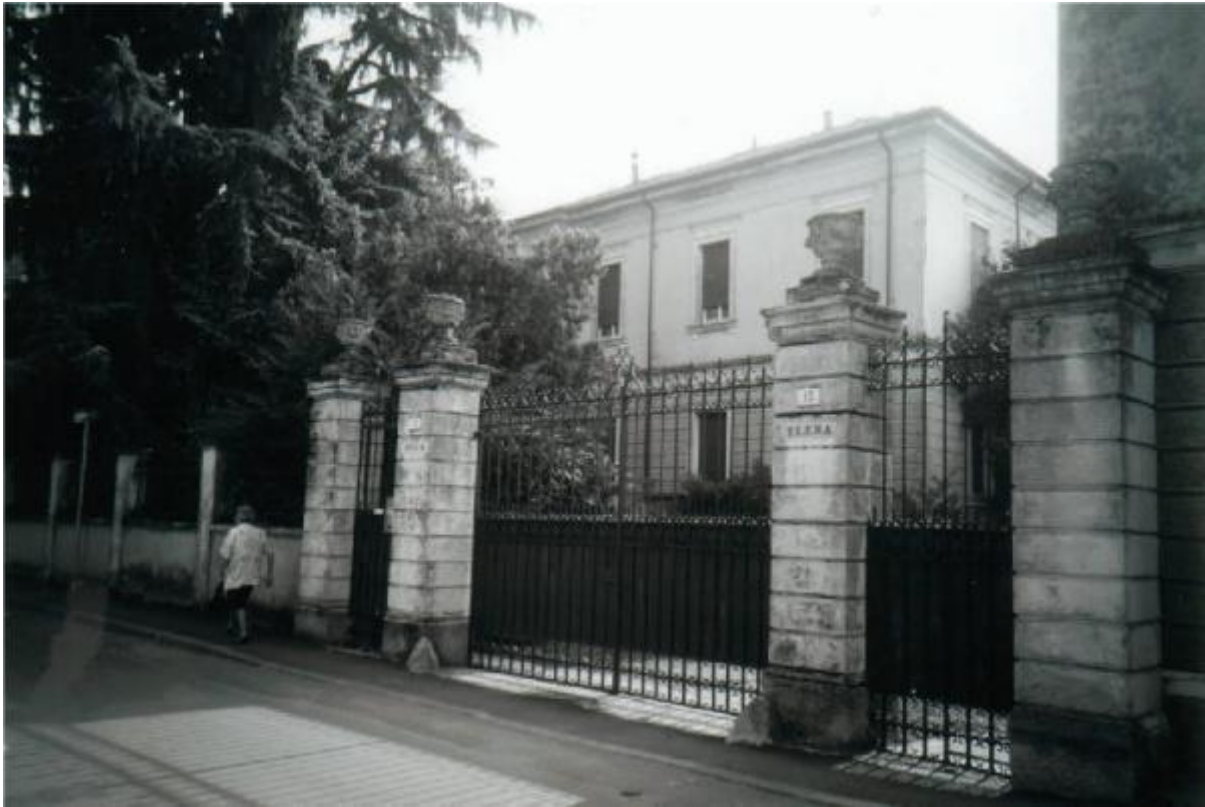
La villa ha pianta quasi perfettamente rettangolare, in quanto sul prospetto interno sono visibili, grazie alla carta aerofotogrammetrica, alcune sporgenze, delle quali però non è stato possibile accertare la natura. La struttura è, molto

probabilmente, a pareti in laterizio intonacata e il prospetto verso piazza Dante presenta, in corrispondenza della scala d'accesso, un terrazzo con balaustra e parapetto con colonnine in pietra. Al secondo piano, su questo stesso prospetto, si apre un piccolo balcone in corrispondenza della porta finestra, anch'esso con colonnine in pietra e mensole d'appoggio. La scala sul prospetto laterale ha una tettoia in ferro battuto e copertura in lastra di plastica trasparente ondulata.

Si rileva dunque soprattutto presenza di muschio sulla pietra delle scale e della terrazza al primo piano, e un leggero degrado degli strati più superficiali dell'intonaco.
