Palazzo Piazza del Popolo 12

Casalpusterlengo (LO)

Tipologia: palazzo

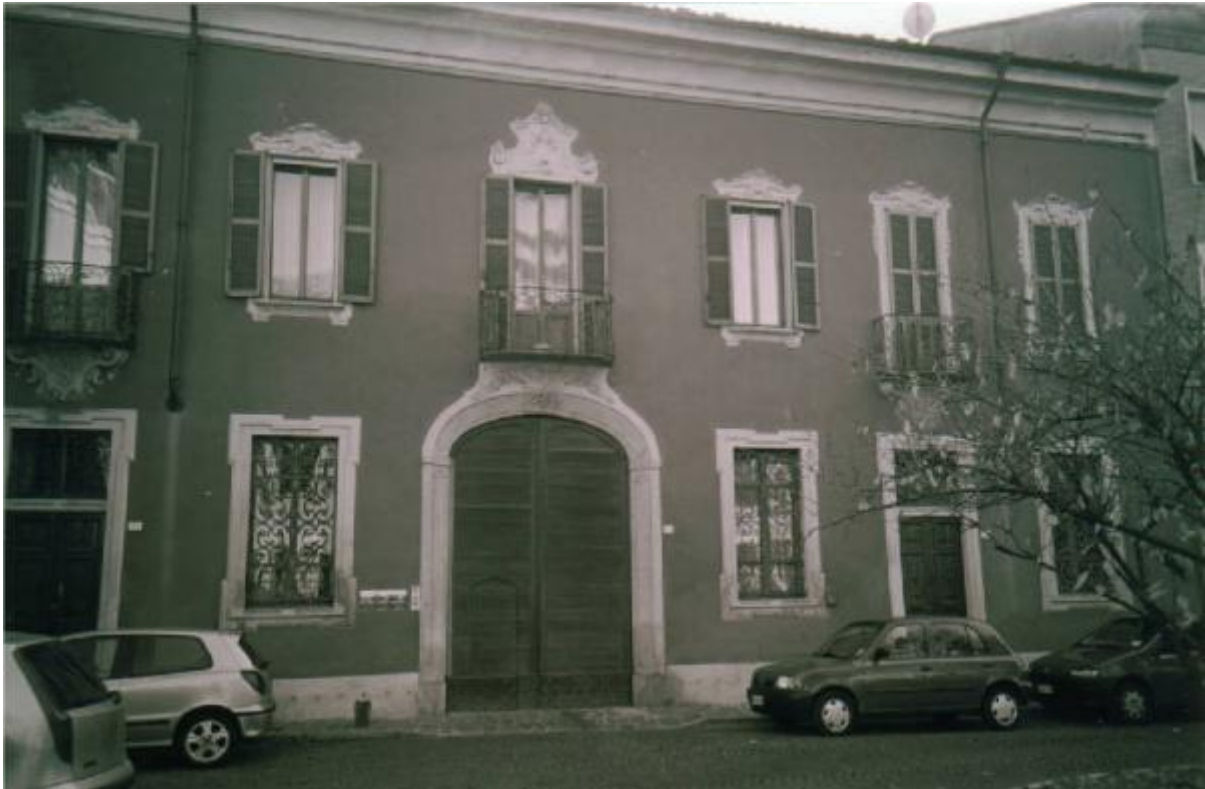
L'edificio presenta buone condizioni conservative; si notano solo un'ampia macchia di umidità sul prospetto interno nella zona sottogronda, dovuta probabilmente ad un'infiltrazione di acqua dal tetto, e segni di perdite dei pluviali sulla muratura del prospetto principale, con ampie strisciate di colore biancastro.

Si rilevano, inoltre, a testimonianza della presenza di problemi di umidità di risalita, l'apertura, ad opera di un recente intervento, di fori lungo la fascia inferiore del prospetto
