Casa Largo Giovanni Casali

Casalpusterlengo (LO)

Codice scheda: LO350-00023

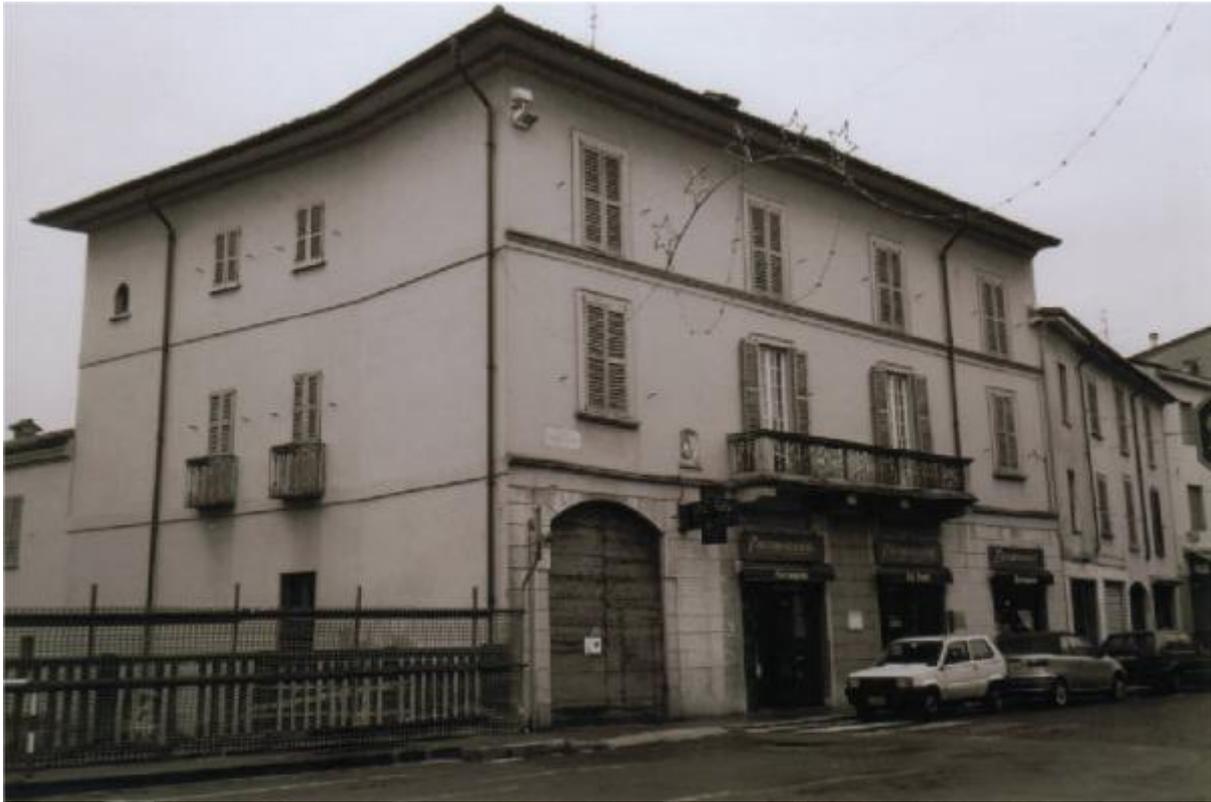
L'edificio ha pianta ad L, struttura a pareti in laterizio intonacato e copertura del corpo principale a quattro falde con coppi. Il palazzo presenta un prospetto principale, su largo Casali, con al primo piano un balcone centrale con struttura in pietra, mentre all'interno si apre su un piccolo cortile a giardino, raggiungibile dall'esterno grazie al passo carraio su largo Casali.

Grazie al recente restauro, il palazzo non presenta esternamente forme di degrado, se si eccettuano alcuni leggeri depositi di sporcizia sulle pareti intonacate. Anche all'interno lo stato conservativo, grazie ad una manutenzione attenta, risulta complessivamente molto buona.
