# Palazzo Cesaris

## Casalpusterlengo (LO)

Denominazione: Palazzo Cesaris

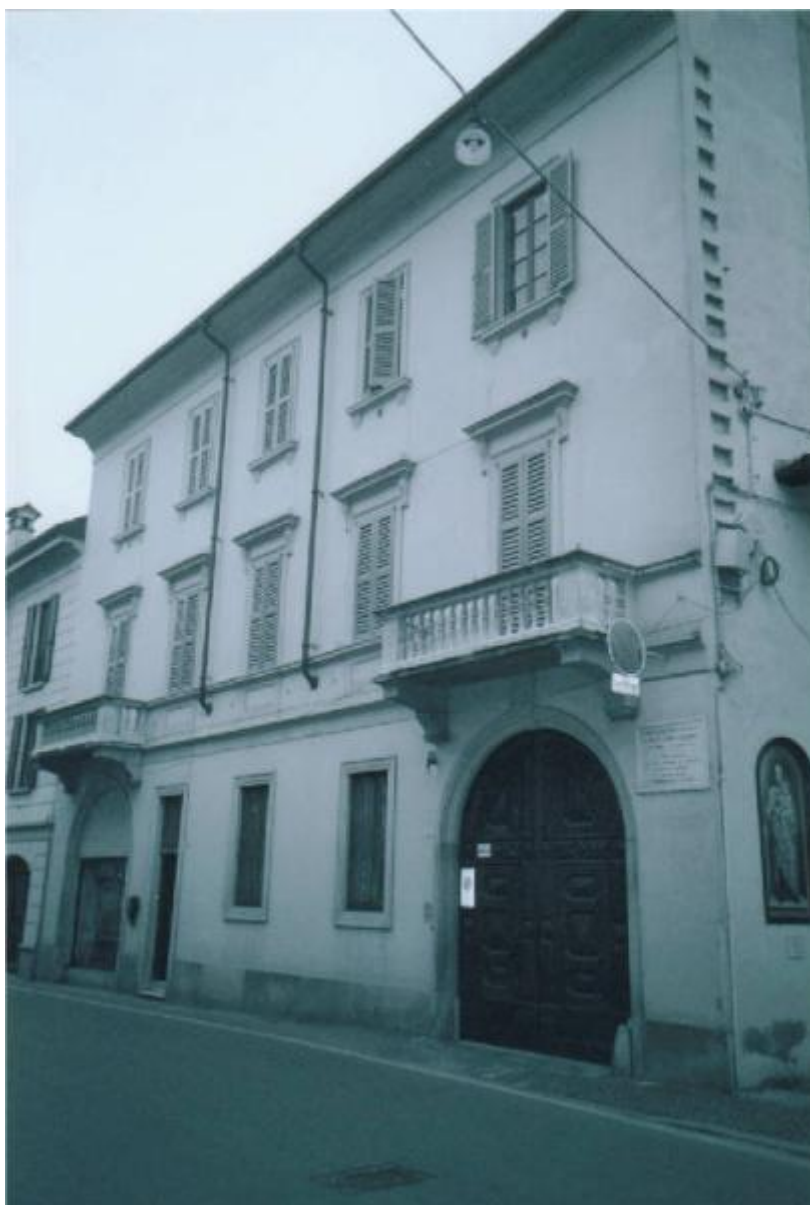
Il prospetto su strada presenta due balconi al primo piano, in corrispondenza delle due aperture ad arco. Il prospetto interno, che affaccia su un cortile, presenta un ballatoio nella parte centrale del primo piano che, con struttura in ferro, è chiaramente un'aggiunta posteriore, voluta forse per creare un collegamento fra i due originali balconi in pietra che sono posizionati specularmente a quelli su strada.

L'edificio si trova complessivamente in buono stato; si rilevano unicamente tracce di sporcizia con depositi pulvirulenti soprattutto in prossimità di fasce marcapiano e cornici di finestre. Fanno eccezione gli affreschi della volta dell'androne carraio che, coperti in passato da uno strato d'intonaco, sono oggi solo in parte visibili e presentano in più zone macchie di umidità con perdita della pellicola pittorica.
