Caseificio Croce

Casalpusterlengo (LO)

Tipologia: caseificio

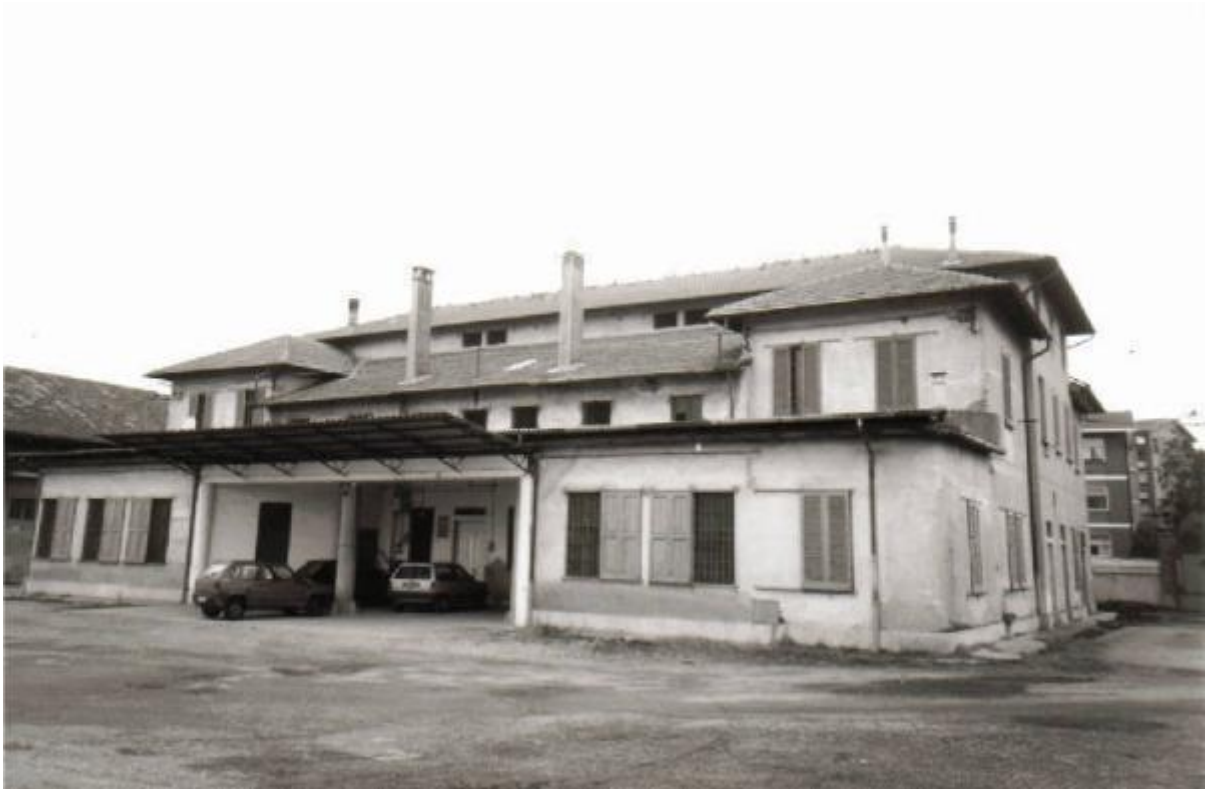
L'edificio è costituito da un corpo centrale a pianta rettangolare piuttosto allungata alto tre piani, sul quale appoggiano due ali longitudinali alte due piani e, nei quattro angoli, dei corpi a pianta quadrata. Sul prospetto principale è presente, inoltre, per tutta la lunghezza, una parte alta un piano, che appare quasi un'aggiunta posteriore, attraverso la quale si accede all'edificio. Il complesso, dalla forma dunque piuttosto articolata, ha struttura a pareti in laterizio e ha una copertura con struttura lignea e manto in marsigliesi; il tetto è a quattro falde nella parte centrale, a una nelle ali laterali e a tre nei corpi angolari.

Il caseificio, pur non presentando particolari problemi alla struttura, rivela un generale e diffuso degrado dell'intonaco esterno, con distacco degli strati più superficiali e presenza di macchie d'umidità e depositi di sporcizia. I serramenti sono in alcuni casi marcescenti e lungo i pluviali e nella fascia sottotetto sono visibili macchie che testimoniano perdite d'acqua. La copertura è, in alcuni punti, in uno stato conservativo piuttosto mediocre.
