# Cascina Ca' del Tesoro - complesso

Casalpusterlengo (LO)

Codice scheda: LO350-00027

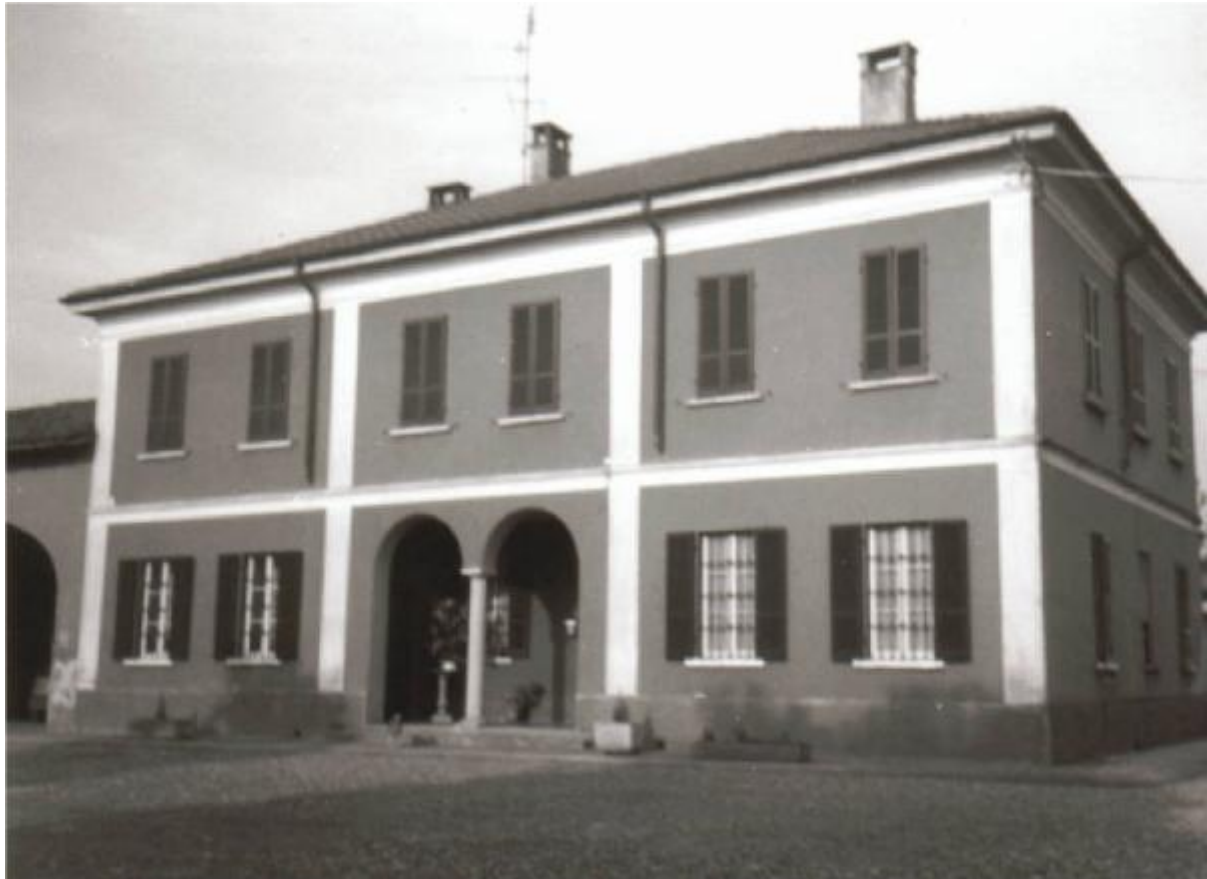
Corpo (A): l'edificio ha forma rettangolare a due piani e struttura a pareti e pilastri in laterizio a corsi regolari e intonacata. Al piano terra, in posizione centrale, presenta un piccolo portico a due campate con archi a tutto sesto e colonna in pietra. La copertura è a quattro falde con tegole in latero-cemento. corpo (B): ha dimensioni piuttosto ragguardevoli e presenta la comune tipologia costituita da un corpo principale più una zona porticata. La struttura è a pareti e pilastri in laterizio a corsi regolari, e il tetto è a capriate lignee, con manto di copertura in coppi in una parte e con lastre in alluminio semplici dall'altra. Corpo (C): il corpo ha forma rettangolare e presenta una tipologia piuttosto comune, con struttura a pareti in laterizio a corsi regolari, lasciata a vista e non intonacata. Il tetto è in legno a due falde e il manto di copertura è in coppi. corpi (D): si tratta di tre case coloniche a pianta rettangolare a due piani, con struttura in laterizio.
