Cascina Battaglia - complesso

Casalpusterlengo (LO)

Codice scheda: LO350-00028

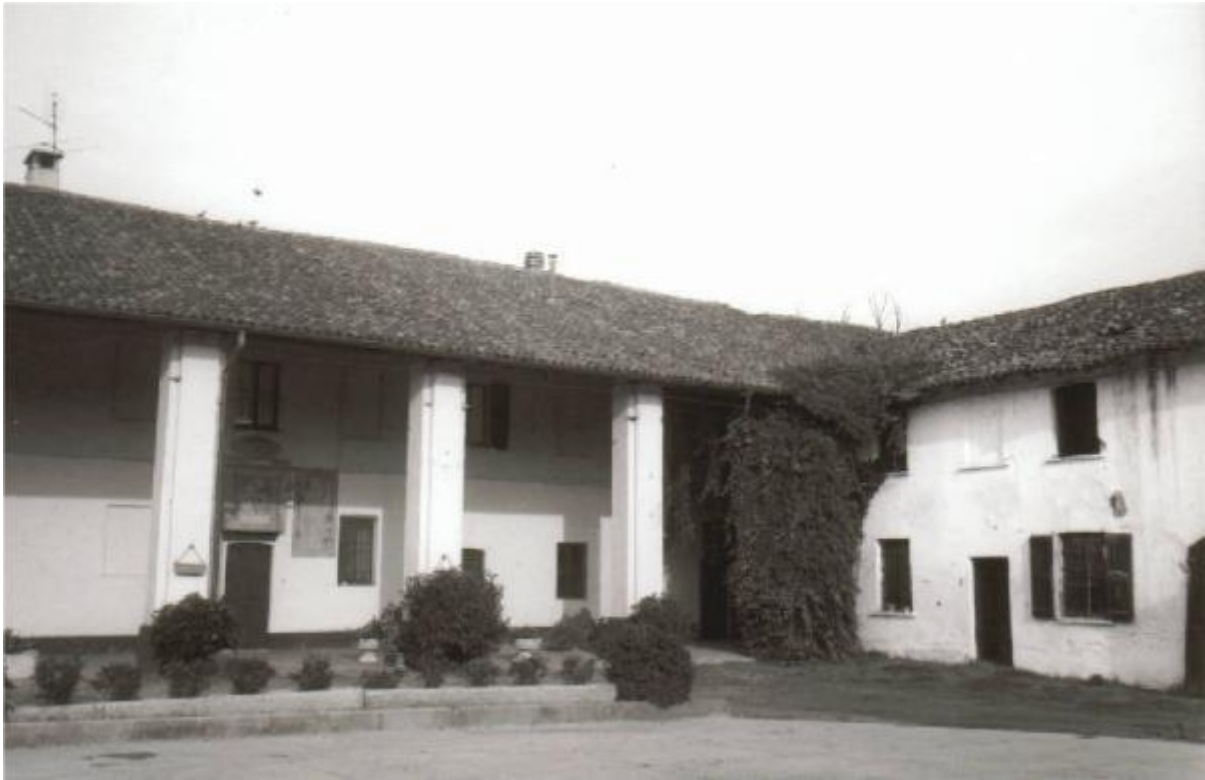
Corpo (A): ha pianta rettangolare piuttosto allungata con portico a pilastri che, avente solo due delle campate con archi ribassati, si affaccia sul cortile interno. Il tetto ha struttura in legno, è a due falde e il manto di copertura è in coppi. corpo (B): costituisce il corpo attiguo alla casa padronale della quale mantiene la medesima forma e dimensioni; con portico ad archi ribassati, il piano terra presenta soffitto a volte, mentre al primo piano si aprono finestre ad arco tamponate con la tipica griglia in laterizio. Il tetto è a capriate lignee, a due falde con manto in coppi.
