# Cascina Cigolona - complesso

Casalpusterlengo (LO)

Codice scheda: LO350-00031

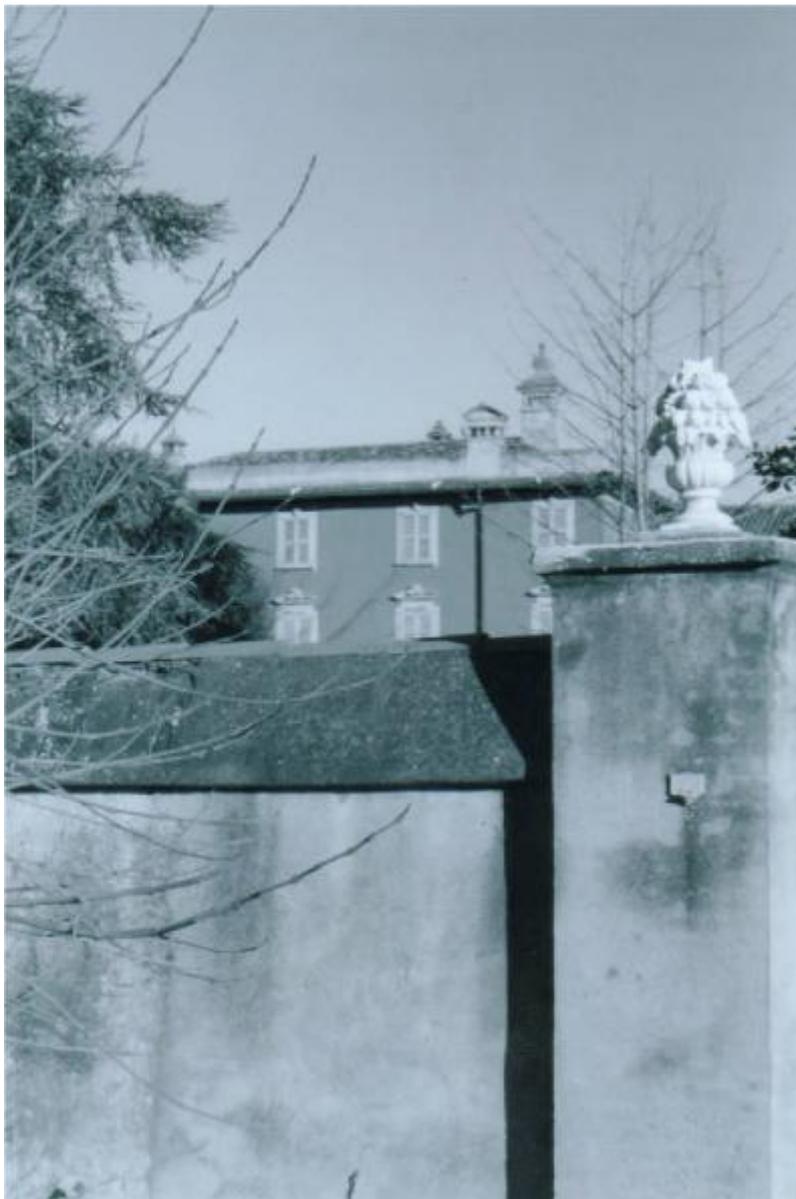
La casa padronale (A), purtroppo osservabile solo dall'esterno della recinzione per divieto da parte della proprietà, è formata da una parte centrale a pianta rettangolare a tre piani con copertura a quattro falde e manto in coppi, e da due ali adiacenti più basse, anch'esse di forma rettangolare, a due piani e a due falde. La struttura è molto probabilmente a pareti in laterizio, a corsi regolari e intonacata. Sul tetto della parte più alta sono ben visibili 5 camini in laterizio piuttosto decorati. Il corpo (B) dell'Oratorio, a pianta rettangolare, ha una facciata a capanna molto semplice senza definizione del timpano; la struttura è ipotizzabile a pareti in laterizio e la copertura è a due falde con coppi.

Per quanto riguarda la facciata esterna su strada, l'unica della quale si è potuto analizzare lo stato conservativo, sono rilevabili macchie di umidità con inizio di scrostamento dell'intonaco, soprattutto nella zona inferiore. La copertura, seppur visibile solo in minima parte, presenta un inizio di scorrimento di alcuni elementi del manto.
