Mulino di S. Bernardino

Casalpusterlengo (LO)

Tipologia: mulino

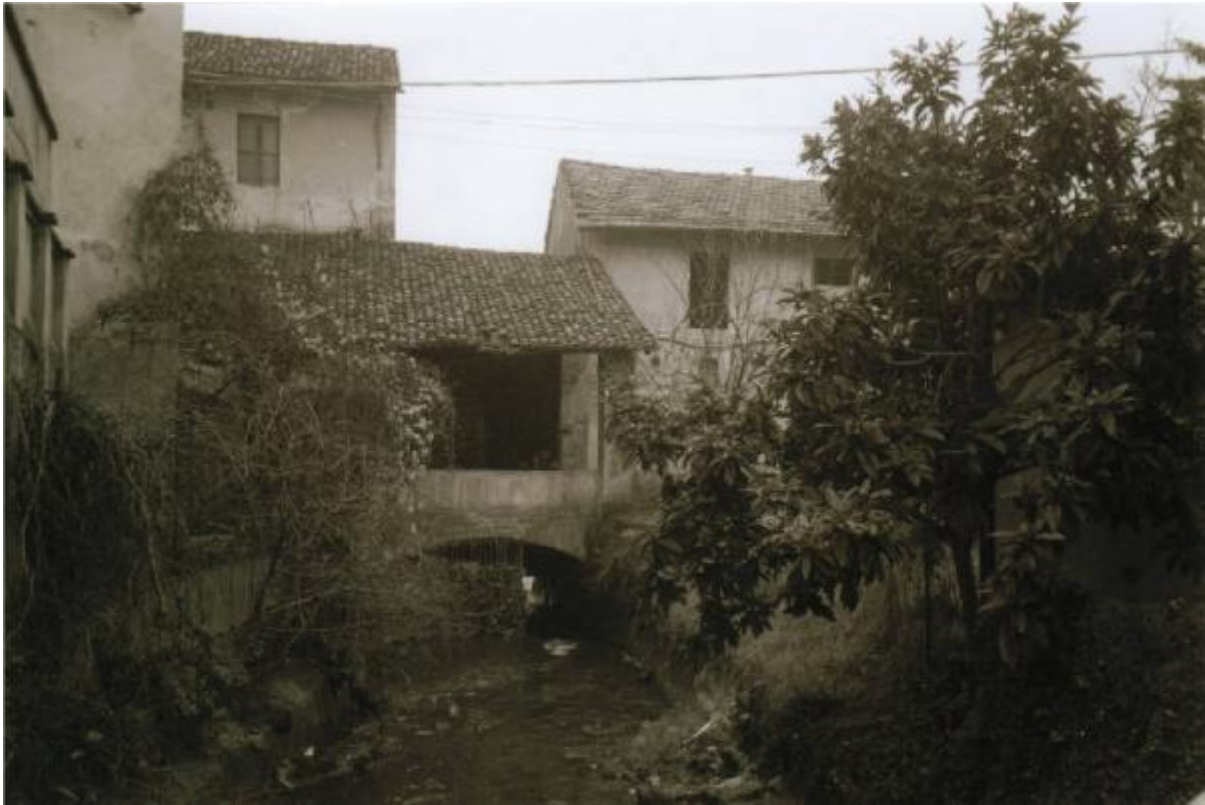
Il complesso è costituito da corpi di fabbrica, in origine rustici, posti uno adiacente all'altro, a pianta rettangolare a livelli continui a due o tre piani; essi hanno struttura a parete in laterizio intonacato e tetto in legno, a due falde, e sono disposti planimetricamente in modo da formare una corte chiusa. Nella parte centrale del prospetto esterno, verso il cortile con accesso dal numero civico 113 di via Cavallotti, è possibile vedere, inserito tra due rustici più alti, il vecchio mulino che presenta ancora pale in ferro e copertura a tetto ad una falda, sotto il quale scorre il Brembiolo.

L'intero complesso presenta degradi piuttosto rilevanti; si riscontrano macchie di umidità con scrostamento dell'intonaco e perdita di materiale, in alcune zone anche in quantità consistente, oltre che efflorescenze saline e fessurazioni sulla muratura.

La copertura di tutti i corpi di fabbrica è in condizioni piuttosto critiche, con imbarcamento e marcescenza delle travi in legno e scorrimento dei coppi; nel caso della tettoia a lato del mulino, si è verificato un vero cedimento della copertura
