Casa Via Giuseppe Garibaldi 74

Casalpusterlengo (LO)

Denominazione: Casa Via Giuseppe Garibaldi 74

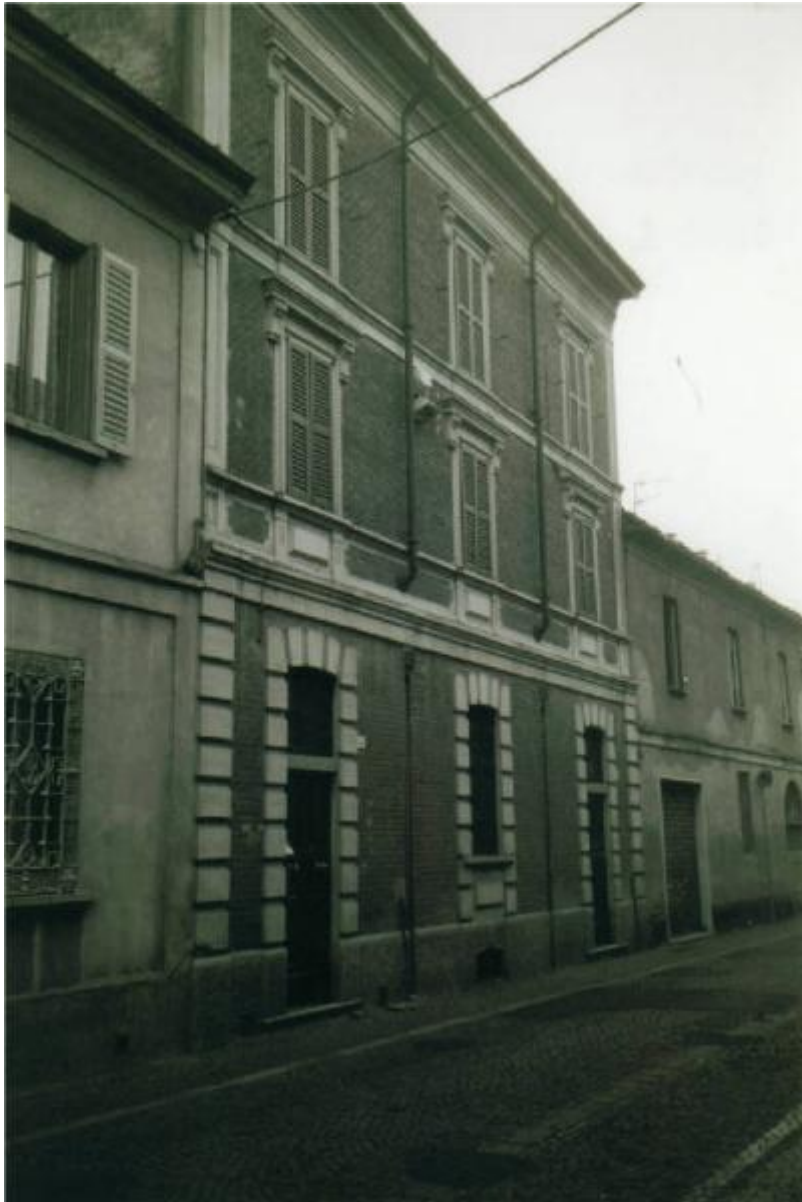
Stato di conservazione: mediocre

L'edificio, almeno da ciò che è stato possibile rilevare da un'analisi esterna, presenta in facciata soprattutto segni da dilavamento meteorico in prossimità delle fasce marcapiano, che si manifestano con macchie ad andamento verticale e di colore biancastro.

Sono presenti anche tracce di muschio sul basamento in pietra del piano terra e intorno ad alcune cornici di finestra.
