Oratorio di S. Maria Annunciata della Cascina Olza

Casalpusterlengo (LO)

Codice scheda: LO360-00001

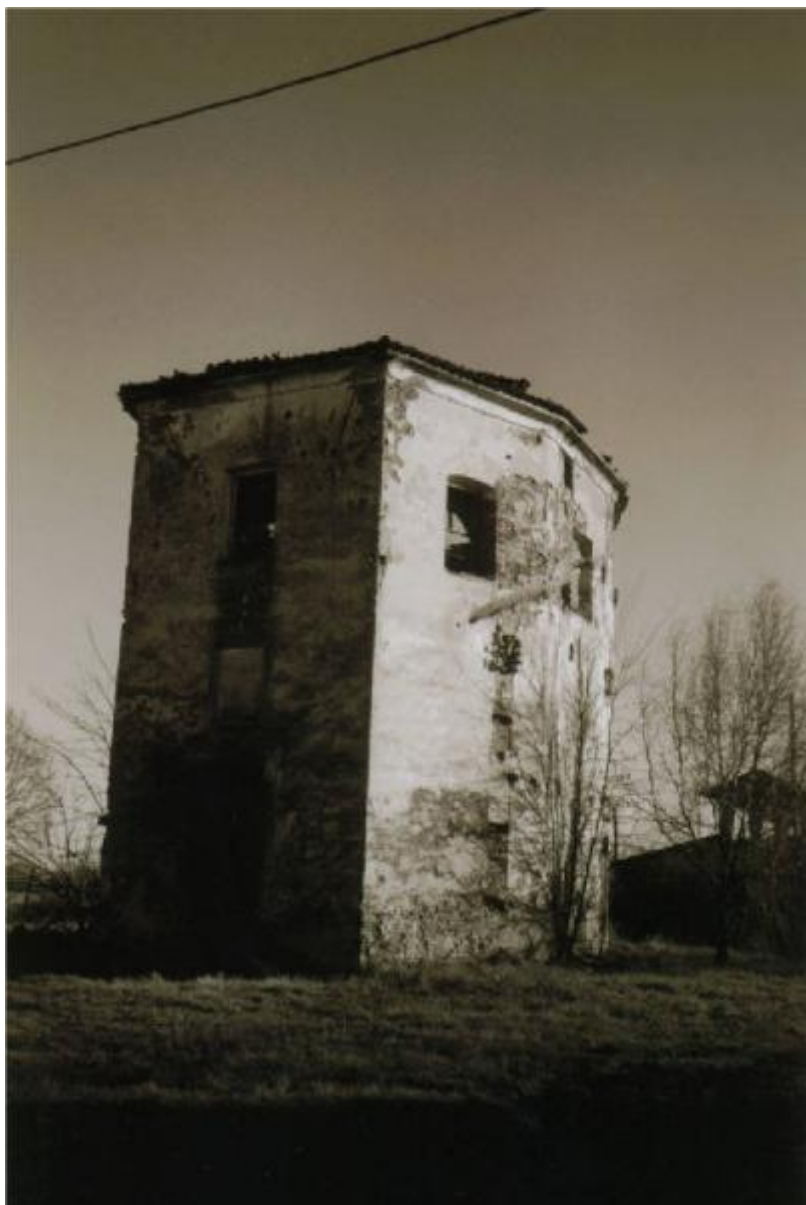
Edificio a pianta ottagonale allungata, con struttura a pareti in laterizio intonacato, copertura a cupola e tetto con manto in coppi e struttura in legno; era presente (al primo sopralluogo, ottobre 2000) un campaniletto con campana.

Sfondamento di parte della copertura, interessata da vegetazione infestante; presenza di fessure; distacco di elementi in laterizio; problemi di umidità ascendente.

Un ulteriore sopralluogo ha permesso di accorgersi che, nel mese di novembre o dicembre, la copertura è quasi interamente crollata; probabilmente il vento e la pioggia hanno fatto crollare il campaniletto e, di conseguenza, l'intera copertura, già in condizioni statiche estremamente precarie
