# Casa Piazza del Popolo 29

Casalpusterlengo (LO)

Codice scheda: LO360-00003

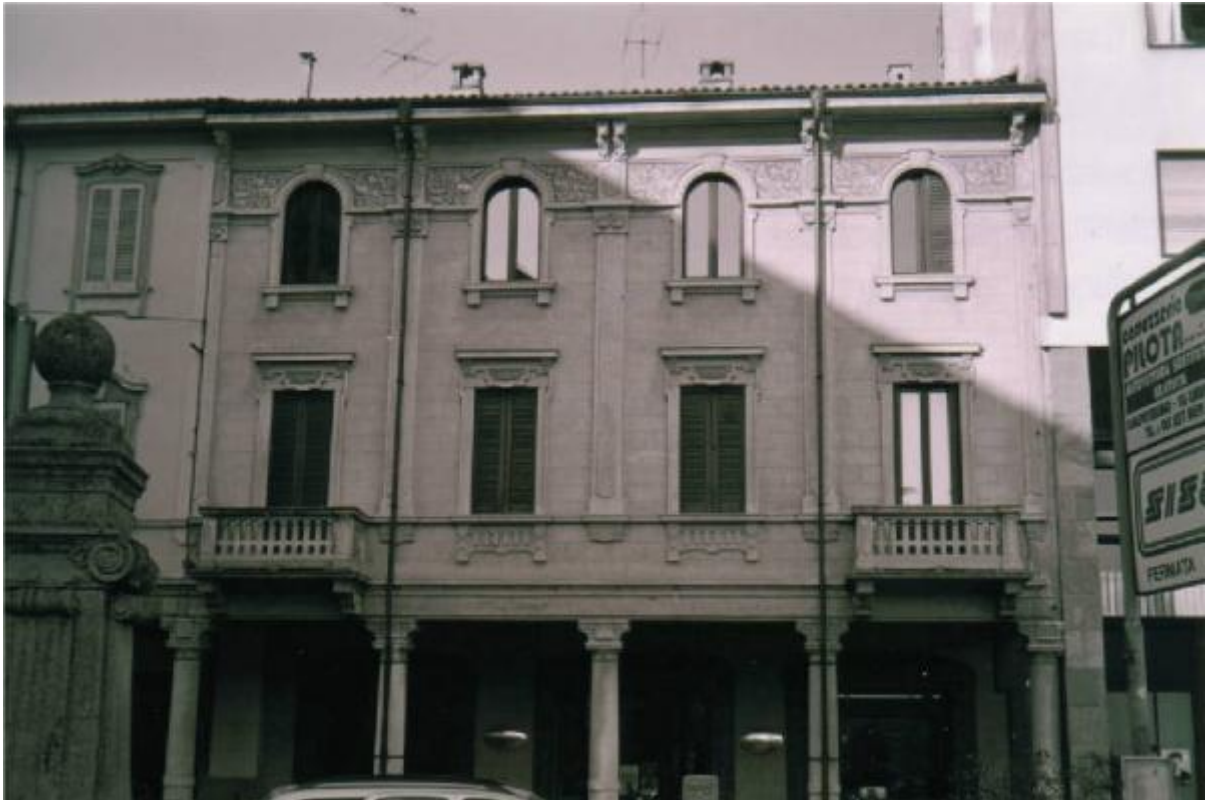
Si tratta di due edifici di tre piani, con strutture verticali a parete in laterizio intonacato e copertura a falde con coppi. Dal momento che la pianta degli edifici è piuttosto articolata, si può solo presumere che la copertura sia interamente a due falde. Non è stato possibile verificare le strutture di orizzontamento. Il corpo di destra (sulla piazza) è caratterizzato dalla presenza di balconi con mensole decorate, parapetto in pietra e solaio in lastra di pietra. L'edificio di sinistra non presenta balconi. I due edifici presentano un portico a piano terra, della stessa larghezza e con gli stessi caratteri architettonici, sostenuto da colonne in pietra.

Ubicazione: prospetto sulla piazza

Qualificazione del tipo: con "triglifi", volute laterali e decorazioni vegetali

cornici geometriche con cornucopia centrale e coronamento aggettante sostenuto da mensoline. Sotto la finestra, cornice geometrica con fasce verticali

cornici a tutto sesto con chiave di volta in rilievo; sotto la finestra, davanzale con mensole e ovuli decorativi

le lesene, che hanno origine dalla fascia alla base delle finestre, hanno un fusto con un inserto di cemento decorativo; in corrispondenza del capitello: cornucopie; in corrispondenza del sottotetto sono presenti due mensole decorate

volute e motivi vegetali, all'interno di una fascia che si interrompe in corrispondenza delle aperture del secondo piano

Stato di conservazione: buono

gli edifici sono abitati e sono oggetto di manutenzione. Occorrerebbe, tuttavia, un intervento di pulitura delle parti in pietra.
