Casa Piazza del Popolo 29

Casalpusterlengo (LO)

Codice scheda: LO360-00003

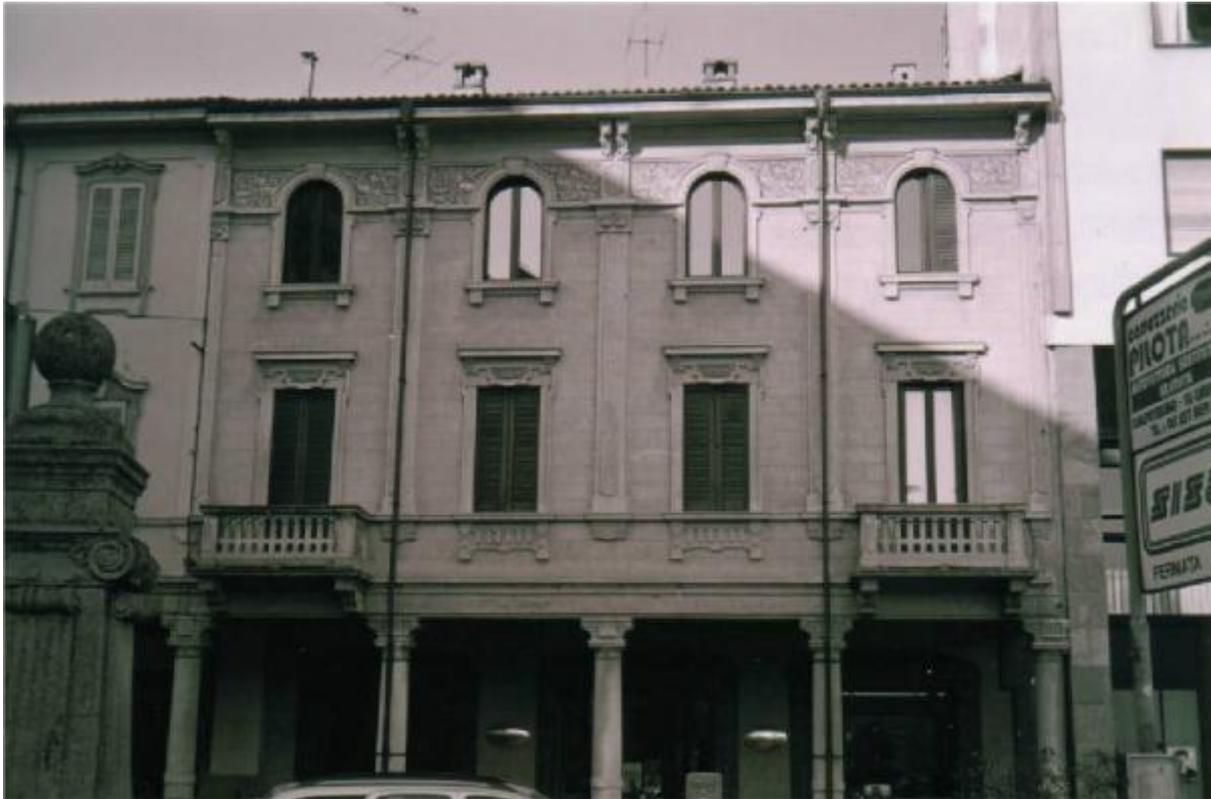
Si tratta di due edifici di tre piani, con strutture verticali a parete in laterizio intonacato e copertura a falde con coppi. Dal momento che la pianta degli edifici è piuttosto articolata, si può solo presumere che la copertura sia interamente a due falde. Non è stato possibile verificare le strutture di orizzontamento. Il corpo di destra (sulla piazza) è caratterizzato dalla presenza di balconi con mensole decorate, parapetto in pietra e solaio in lastra di pietra. L'edificio di sinistra non presenta balconi. I due edifici presentano un portico a piano terra, della stessa larghezza e con gli stessi caratteri architettonici, sostenuto da colonne in pietra.

Ubicazione: prospetto sulla piazza

Ubicazione: prospetto sulla piazza, p. 1, finestre

cornici geometriche con cornucopia centrale e coronamento aggettante sostenuto da mensoline. Sotto la finestra, cornice geometrica con fasce verticali

Ubicazione: prospetto sulla piazza, p. 2, finestre

cornici a tutto sesto con chiave di volta in rilievo; sotto la finestra, davanzale con mensole e ovuli decorativi

le lesene, che hanno origine dalla fascia alla base delle finestre, hanno un fusto con un inserto di cemento decorativo; in corrispondenza del capitello: cornucopie; in corrispondenza del sottotetto sono presenti due mensole decorate

volute e motivi vegetali, all'interno di una fascia che si interrompe in corrispondenza delle aperture del secondo piano

gli edifici sono abitati e sono oggetto di manutenzione. Occorrerebbe, tuttavia, un intervento di pulitura delle parti in pietra.
