Palazzo Via Giuseppe Garibaldi 22

Casalpusterlengo (LO)

Tipologia: palazzo

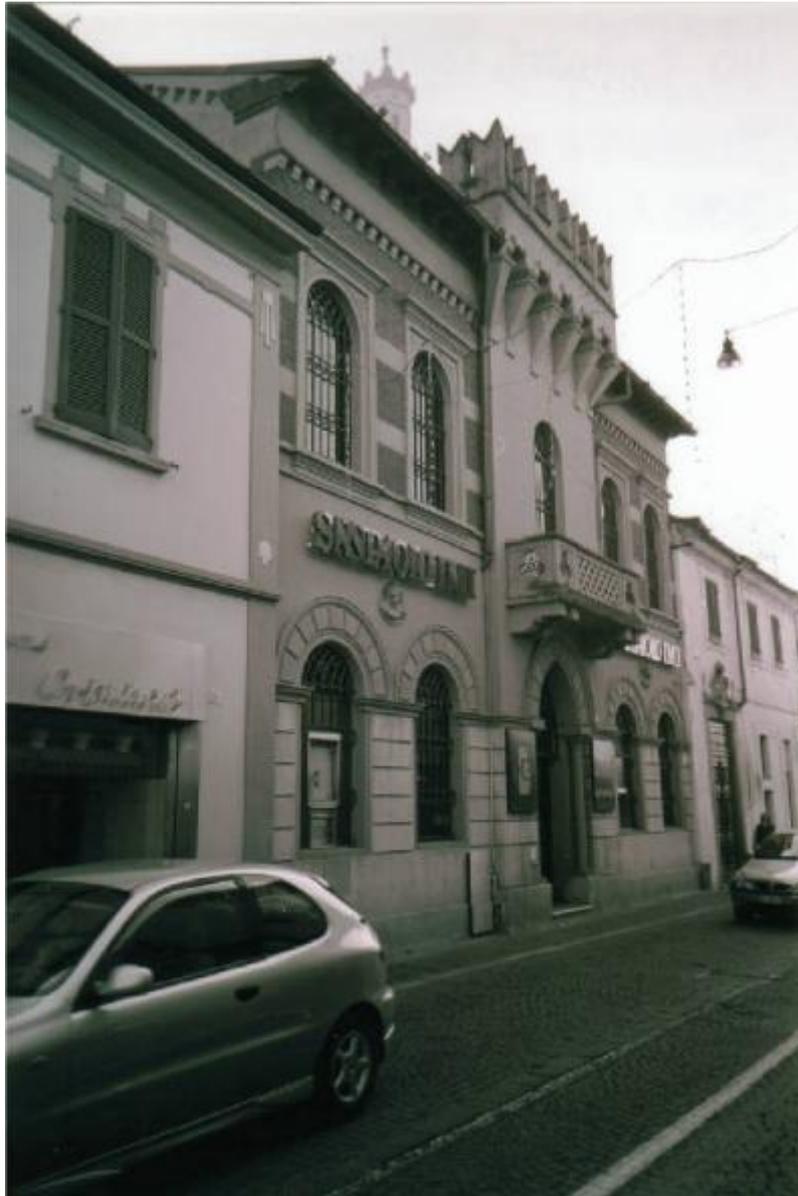
L'edificio ha una pianta rettangolare, con struttura a pareti in laterizio, in parte intonacato; la copertura è a due falde con coppi. Non è stato possibile verificare le strutture orizzontali. L'edificio ha un balcone al centro della facciata, sopra l'ingresso, sostenuto da due coppie di due mensole in pietra e solaio formato da lastra in pietra; il parapetto nella parte centrale è "grigliato", mentre ai lati presenta aperture trilobate. La particolarità dell'edificio è data dalla presenza di una finta torretta di coronamento nella parte centrale della facciata. La torretta è sostenuta da sei mensole e presenta sei merli ghibellini (a coda di rondine). Il merlo d'angolo ha tre punte.

Indicazioni specifiche: sono evidenti macchie derivanti dal percolamento dell'acqua meteorica
