Casa Via Cesare Battisti 15

Casalpusterlengo (LO)

Codice scheda: LO360-00005

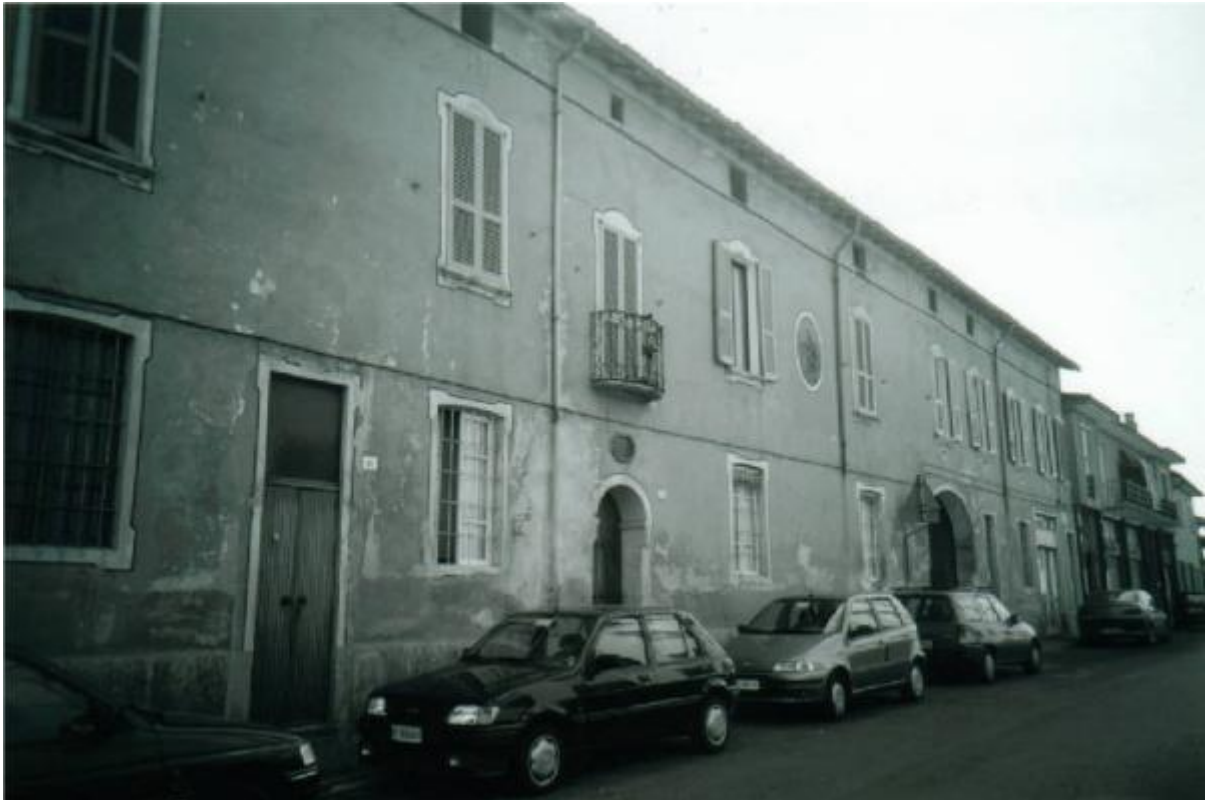
Stato di conservazione: mediocre

La facciata presenta grossi problemi dati da umidità di risalita capillare, con conseguente distacco di intonaco; i problemi interessano quasi totalmente il primo piano. Sono evidenti riprese in cemento alla base dell'edificio fatte probabilmente per cercare di limitare la risalita di umidità; per lo stesso motivo è stato aggiunto un rivestimento (anche questo in cemento) alla base dell'edificio. Considerati i problemi di umidità che si cominciano a vedere nella parte alta dell'edificio, è possi
