Cascina S. Zeno - complesso

Casalpusterlengo (LO)

Tipologia: cascina

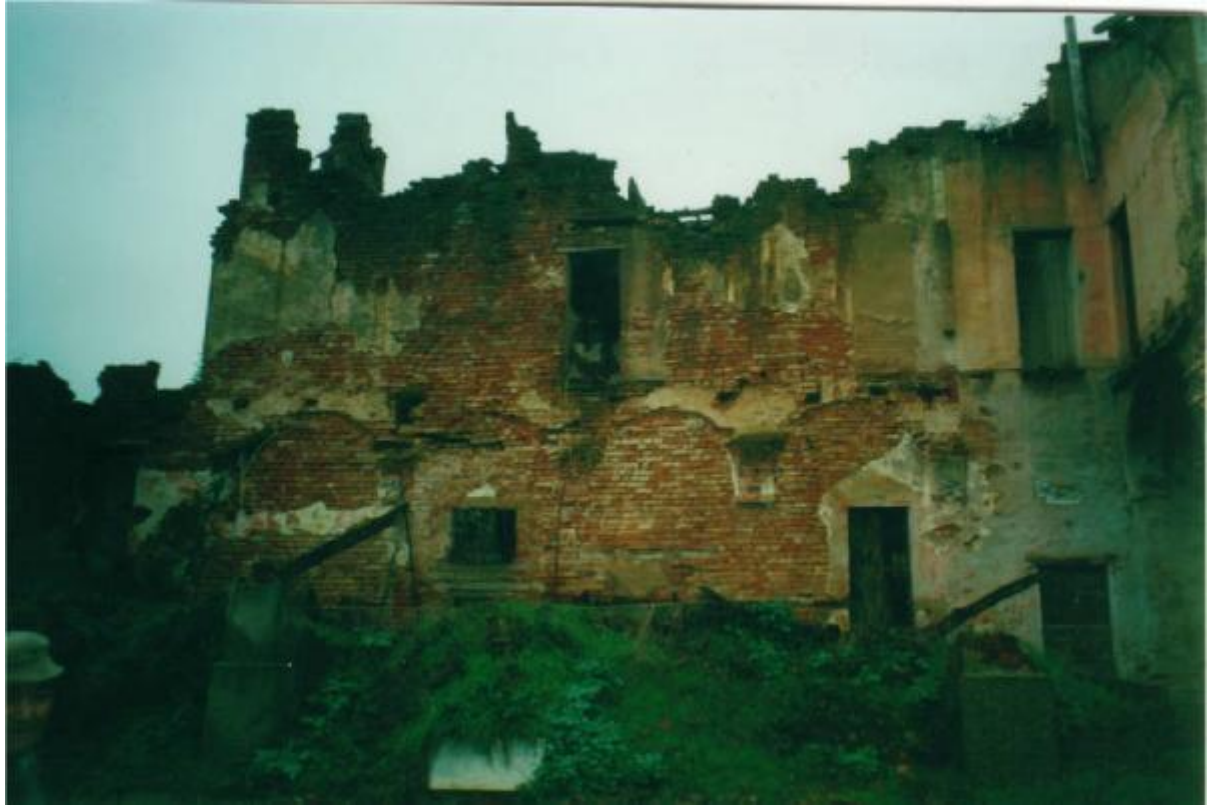
Il nucleo centrale (A), a pianta rettangolare, ha il piano terra interamente occupato da un portico, composto da cinque campate coperte da volte a crociera; gli archi sono a tutto sesto, così come gli archi, tamponati, del piano superiore, in tre dei quali si aprono finestre rettangolari. La struttura è a pareti in laterizio intonacato; la copertura (in parte crollata) ha struttura il legno con manto in coppi. E' stato possibile entrare in una sola stanza, coperta da una volta interrotta dalla parete divisoria; il proprietario ha riferito che esiste un'ipotesi per la quale la stanza sarebbe stata, in origine, la chiesetta. Accanto al nucleo considerato c'è una parte di edificio (utilizzata come granaio) (B), nella quale si vedono le tracce di arcate; probabilmente il portico proseguiva lungo questo corpo. Attualmente, questa parte di edificio è un rudere, così come l'edificio all'ingresso (C). L'ultimo corpo (D), usato ancora oggi, è una stalla/fienile di due piani.

Stato di conservazione: rudere

Stato di conservazione: pessimo
