Palazzo Pedroli

Casalpusterlengo (LO)

Codice scheda: LO360-00008

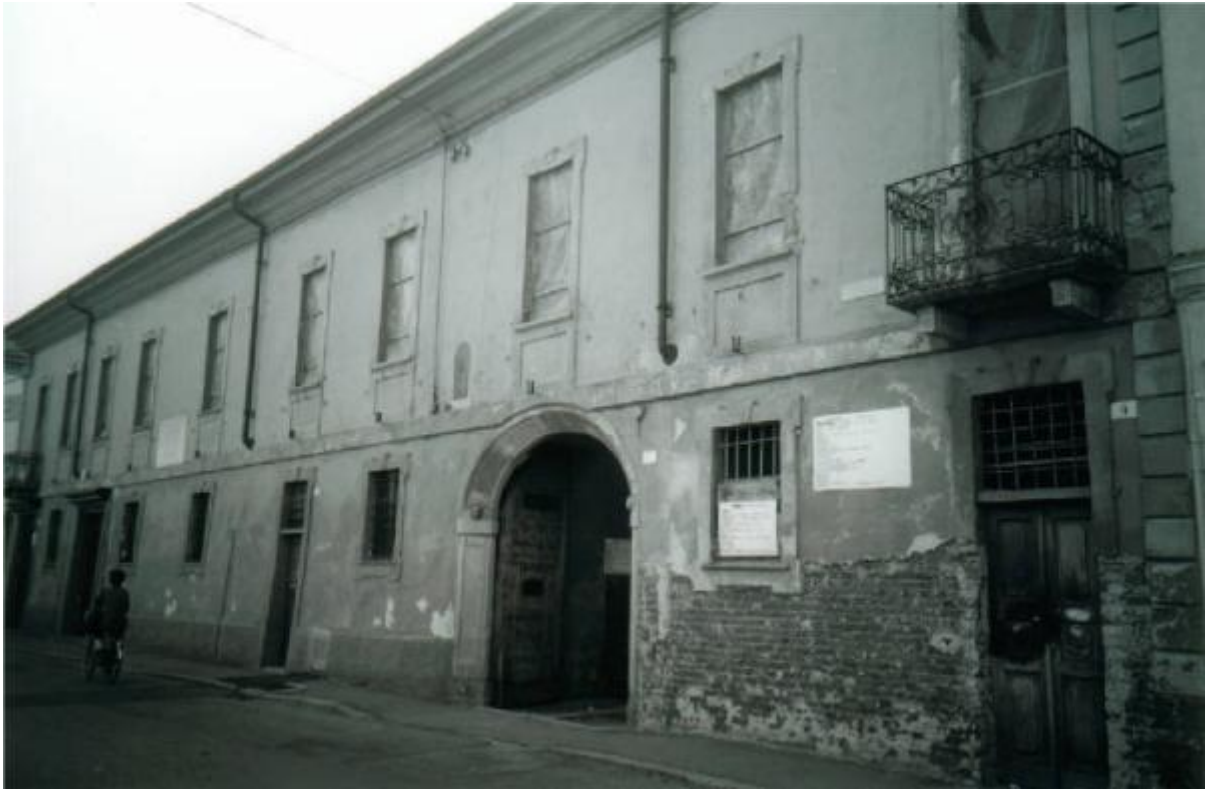
Edificio con pianta ad "L" e affaccio su due strade; il cortile, al quale si accede attraverso un portone fuori asse rispetto alla facciata, è chiuso sul terzo lato da un corpo utilizzato, in origine, come scuderia. La facciata più lunga sul cortile (parallela a via Cavour) ha un lungo balcone al primo piano, con piano di calpestio in pietra, mensole in pietra e parapetto arcuato in ferro. La facciata più breve (parallela a via Garibaldi), al piano terra presenta un portico su colonne doriche di tre campate coperte da volte a crociera, con peducci e archi divisorii tra le campate. La struttura dell'intero edificio è a pareti in laterizio intonacato; i solai sono in legno (alcuni con cassettoni). Le coperture dei corpi sono a due falde con manto in coppi e struttura in legno e si trovano ad altezze diverse: la parte su via Garibaldi è più bassa rispetto a quella su via Cavour, mentre la parte angolare, di collegamento, come si può vedere dal cortile, è decisamente più alta.
