Teatro Sociale di Casalpusterlengo

Casalpusterlengo (LO)

Denominazione: Teatro Sociale di Casalpusterlengo

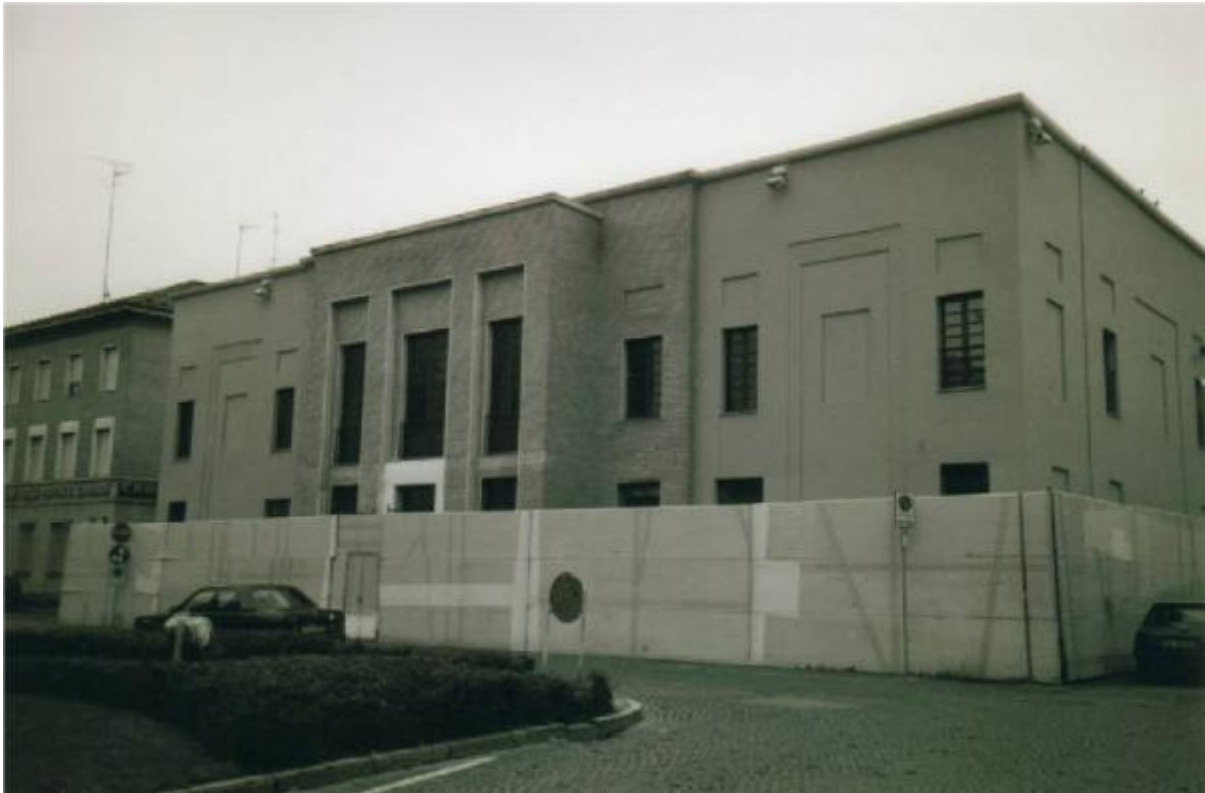
E' possibile vedere solo il rivestimento che circonda l'intero teatro. L'edificio ha una pianta piuttosto articolata, tendente al rettangolo; in facciata è presente una parte aggettante (dove c'è l'ingresso) un pò più bassa rispetto al resto dell'edificio, mentre, sul retro, sono presenti corpi a diversa altezza. La parte che ospita le scale è sporgente sul retro ed ha una pianta con terminazione circolare. Sul retro si trova anche una terrazza, sotto la quale è posizionato un ingresso vetrato. Il rivestimento ha, in certe parti, una cornice piuttosto evidente alla sommità. Il teatro ha piccole finestre con inferriate a disegno geometrico nel prospetto posteriore e, in facciata, finestre di dimensioni maggiori. L'edificio è, per la maggior parte, intonacato color ocra; la parte centrale aggettante ha, invece, un rivestimento in mattoncini a vista.

Indicazioni specifiche: Il rivestimento si presenta in uno stato piuttosto buono; dell'interno non è possibile parlare
