Casa Via Felice Cavallotti 18

Casalpusterlengo (LO)

Codice scheda: LO360-00010

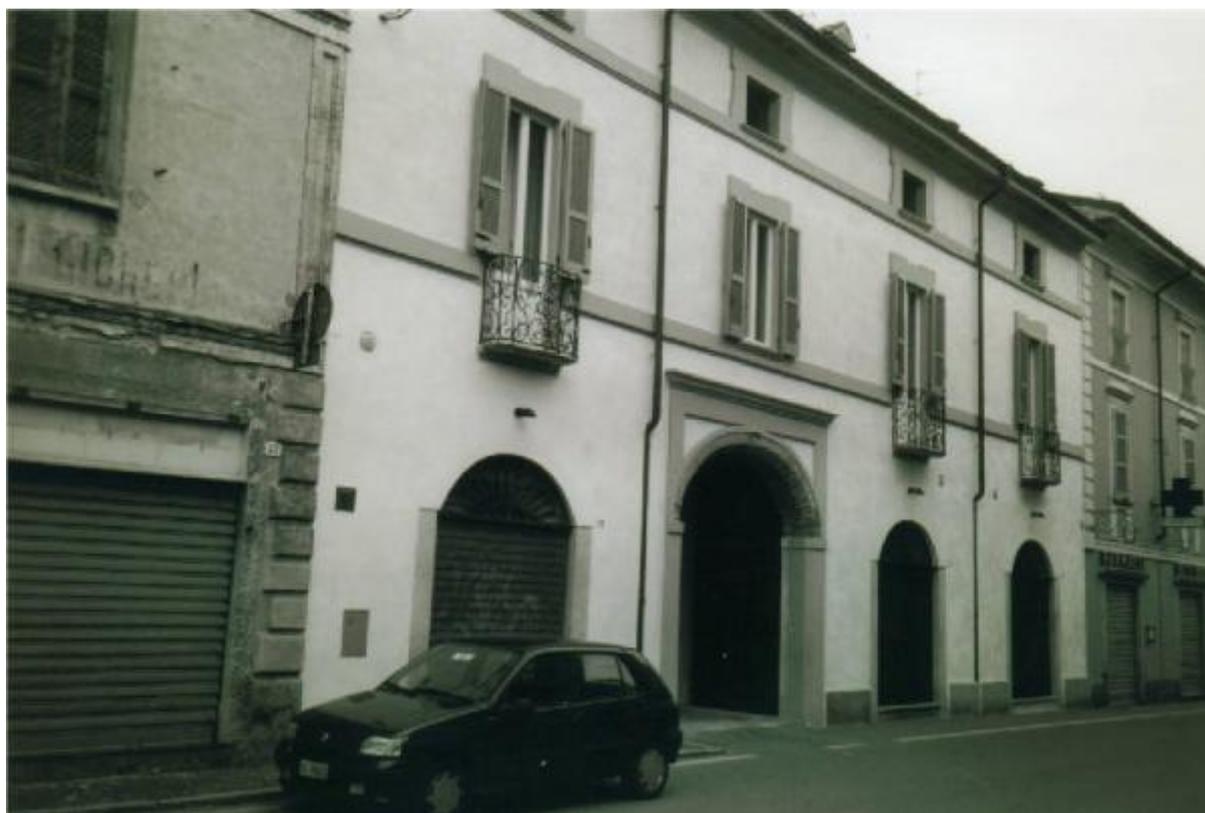
Il complesso è costituito da quattro corpi che creano un cortile chiuso; il corpo principale, affacciato su via Cavallotti, ha pianta rettangolare, struttura a pareti in laterizio intonacato e copertura a due falde con manto in coppi; verso il cortile presenta un balcone molto lungo. Gli altri corpi, più bassi, hanno anch'essi pianta rettangolare, struttura a pareti in laterizio e copertura a due falde con manto in coppi. Non è stato possibile entrare e analizzare le strutture di orizzontamento.

Note: facciata su via Cavallotti
