# Casa Via Felice Cavallotti 87

Casalpusterlengo (LO)

Codice scheda: LO360-00013

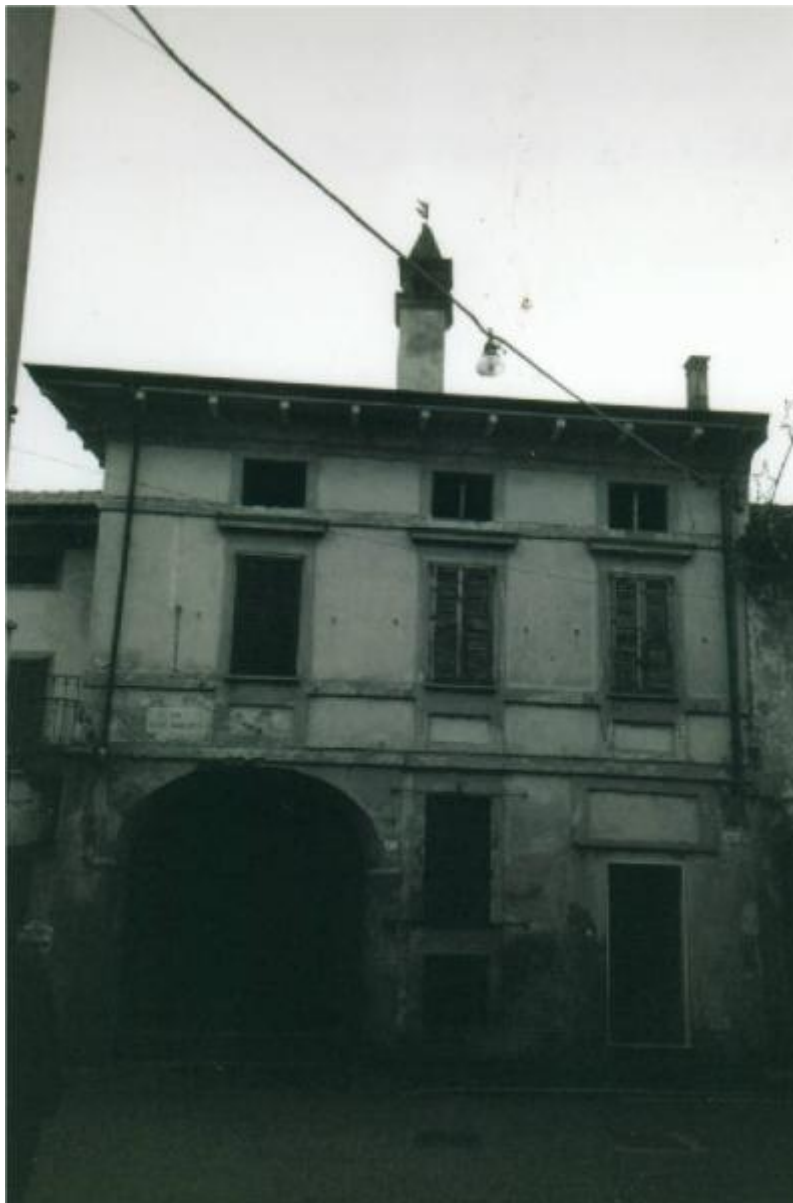
La parte di edificio considerata (quanto resta dell'edificio esistente nel XIX secolo) ha pianta rettangolare con portone e androne passante; interessante la presenza di un angolo (riconoscibile in pianta in tutte le mappe analizzate), in corrispondenza del quale si trova un balcone con piano di calpestio in pietra sostenuto da una colonna in pietra con capitello ionico e base massiccia. L'edificio ha struttura a pareti in laterizio intonacato e copertura a tre falde con manto in coppi. Interessante il comignolo posizionato al centro dell'edificio con struttura in laterizio, coronamento a piramide e bandierina in ferro alla sommità.

al piano terra e al piano sottotetto le cornici sono semplici, geometriche; al piano primo, le cornici, geometriche, hanno coronamento aggettante e ulteriori cornici sotto il davanzale collegate da una fascia orizzontale

l'edificio, in stato di abbandono, presenta grossi danni dati da umidità di risalita e da acqua meteorica con distacchi di intonaco ed efflorescenze
