# Cappella Strada Comunale del Mazzone

Codogno (LO)

Codice scheda: LO370-00012

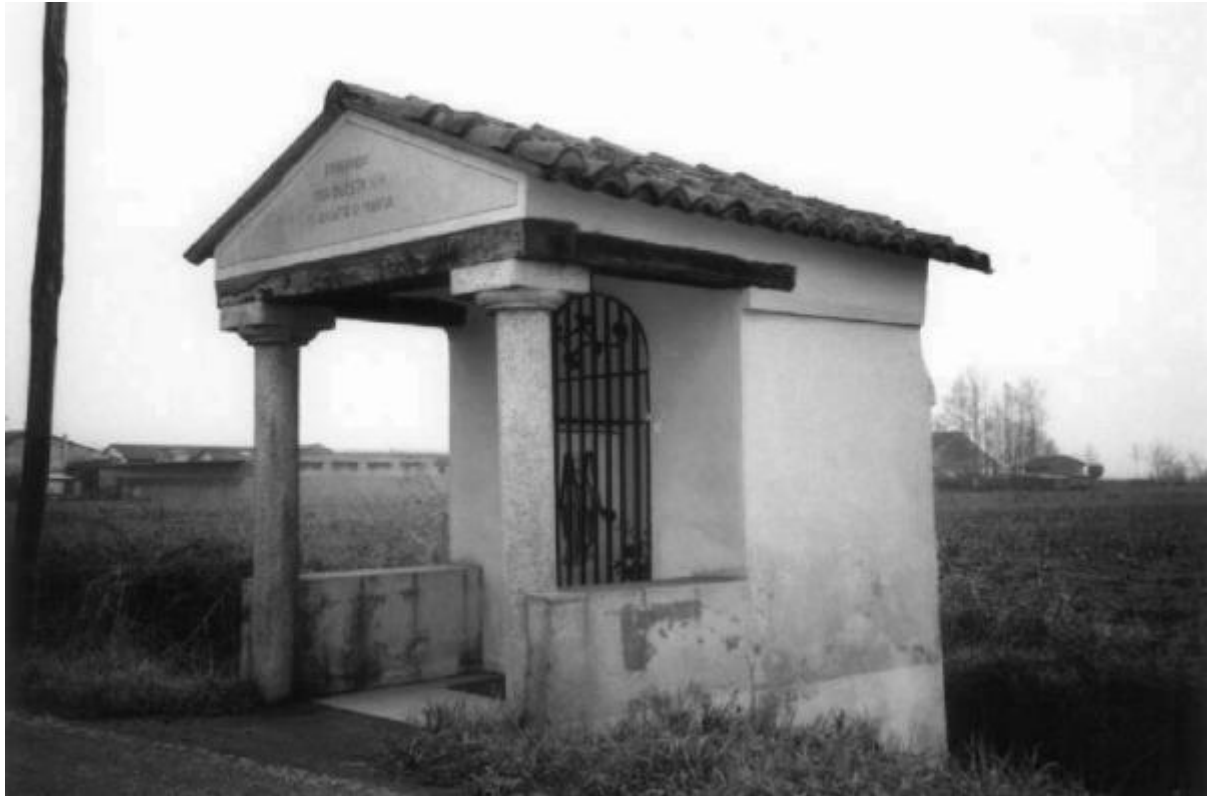
Edificio a pianta rettangolare, struttura in muratura intonacata, tetto a capanna con orditura lignea e rivestimento in coppi. L'aula propriamente detta è preceduta da un pronao con colonne doriche in granito, collegate alla muratura con un basso muro. Le colonne sono tra loro collegate da un trave in legno su cui si eleva un timpano intonacato recante una dedica a Maria. All'interno l'aula presenta una copertura a botte; sul lato di fondo vi è una raffigurazione di Maria, mentre ai lati sono rappresentati due santi, uno dei quali accompagnato da un cane. L'accesso all'aula è impedito da un cancello in ferro. La pavimentazione dell'aula e del pronao è in mattonelle. La cappella sorge sull'argine di un canale in corrispondenza di una piccola chiusa.

Stato di conservazione: mediocre
