Oratorio di S. Rocco (ex)

Codogno (LO)

Tipo scheda: A

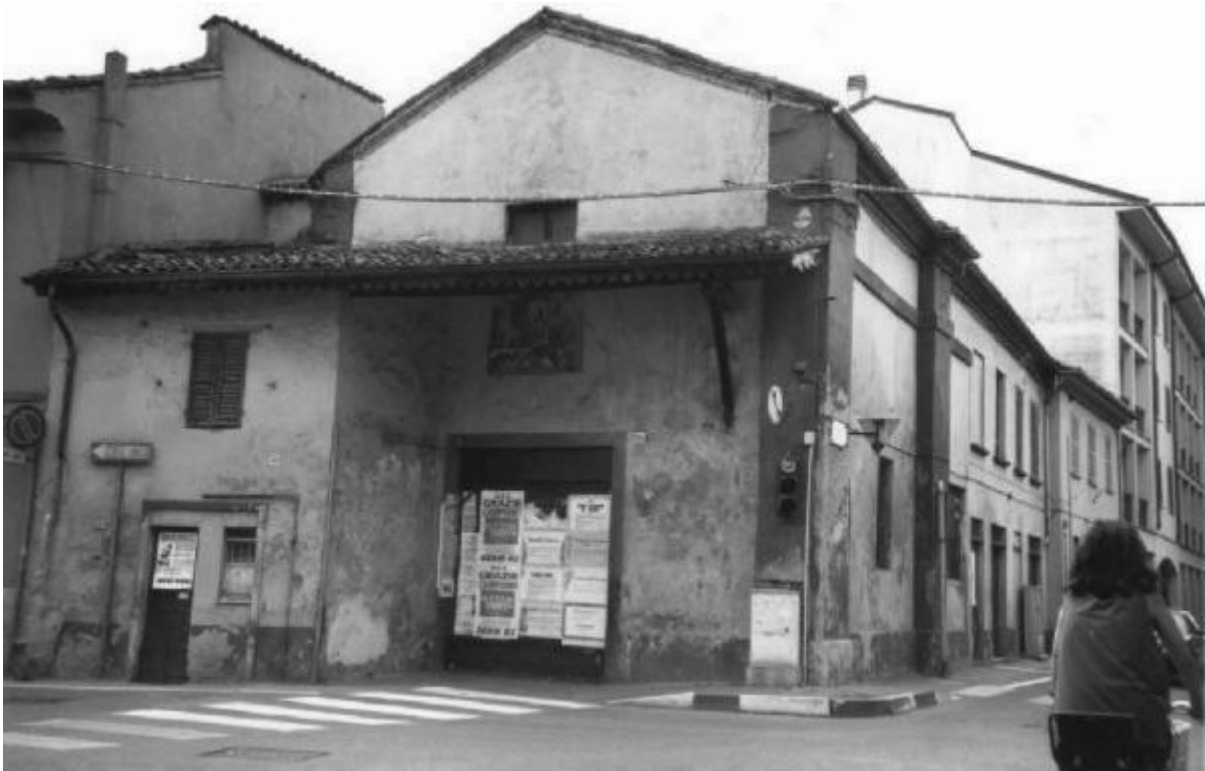
Edificio a pianta rettangolare su due piani fuori terra, muratura in mattoni pieni, tetto a capanna con copertura in coppi. La facciata presenta doppio portone d'accesso con sovrastante affresco raffigurante S. Rocco (?) con una borraccia al fianco accompagnato da un cane che tiene in bocca un pane. A interruzione della facciata si trova una tettoia in legno con copertura in coppi, che si prolunga sull'edificio adiacente quale prolungamento del tetto di quest'ultimo. Sul lato dell'edificio affacciato su via Carducci una lesena scandisce la probabile suddivisione a campate dell'originario assetto. Diverse aperture (porte e finestre) hanno modificato nel tempo la parte restante.

Stato di conservazione: danno grave
