Palazzo Alberici

Codogno (LO)

Codice scheda: LO370-00021

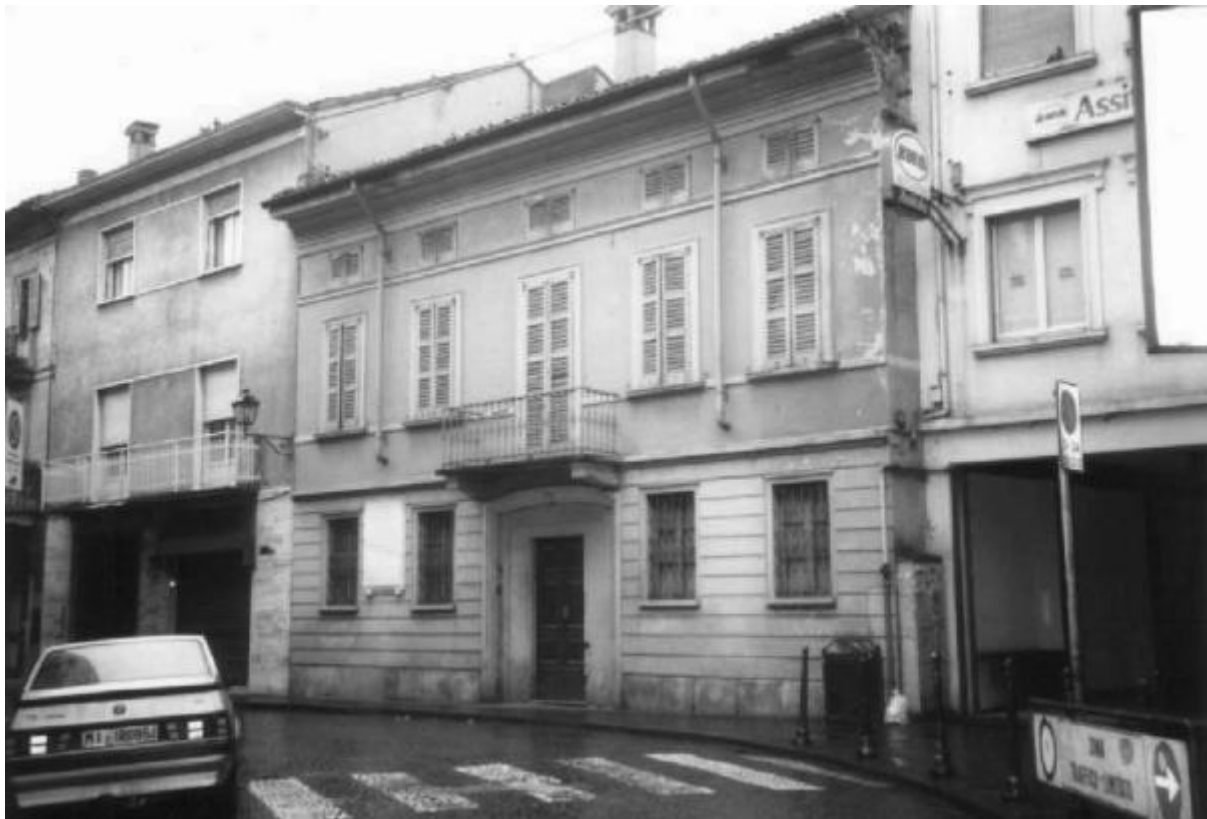
Edificio a tre piani fuori terra (di cui l'ultimo un mezzanino) con pianta a C, struttura in mattoni pieni intonacati, tetto a due falde con copertura in coppi. La facciata esterna è scandita da fasce marcapiano, un finto bugnato al piano terra. Le finestre del piano nobile presentano davanzali in pietra, cornici in stucco decorativo e sono collegate tra di loro da una cornice anch'essa in stucco. Il portone centrale presenta battenti in legno, stipiti in pietra ed è sovrastato da un balconcino in pietra con ringhiera in ferro battuto. Alla sinistra del portone, tra le due finestre, una lapide in marmo commemora Pietro Alberici.

Stato di conservazione: mediocre
