Palazzo Belloni

Codogno (LO)

Denominazione: Palazzo Belloni

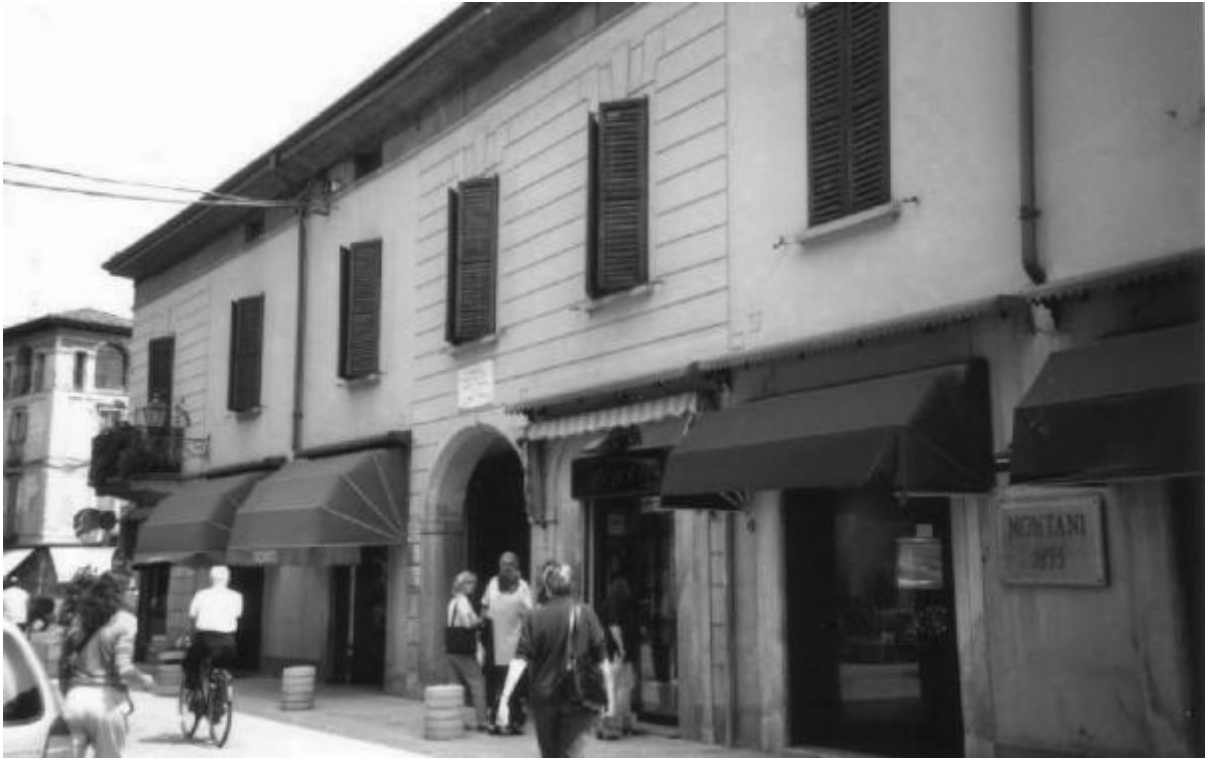
Edificio con pianta a U, due piani fuori terra e sottotetto, struttura in muratura intonacata, tetto a padiglione con rivestimento in coppi, solai piani, serramenti in legno. Le facciate su via Roma e piazza XX Settembre, prive di fascia marcapiano, presentano un'alternanza, in senso verticale, di superfici a intonaco liscio e a finto bugnato che comprendono ora una ora due finestre. Nelle porzioni ad intonaco liscio le finestre sono prive di cornici, mentre in quelle a finto bugnato la decorazione simula la presenza di pietre sagomate che ne costituiscono gli architravi. Il portone d'accesso, con stipiti in pietra e battenti in legno con borchie, immette in un androne con volte a crociera con nervature. Dall'androne si passa ad una loggia su tre campate irregolari, anch'essa con copertura a crociera con nervature, con colonne doriche in granito. A destra e a sinistra della loggia scale in pietra su tre rampe, conducono al piano superiore.
