Palazzo Ferrari Centenari

Codogno (LO)

Codice scheda: LO370-00024

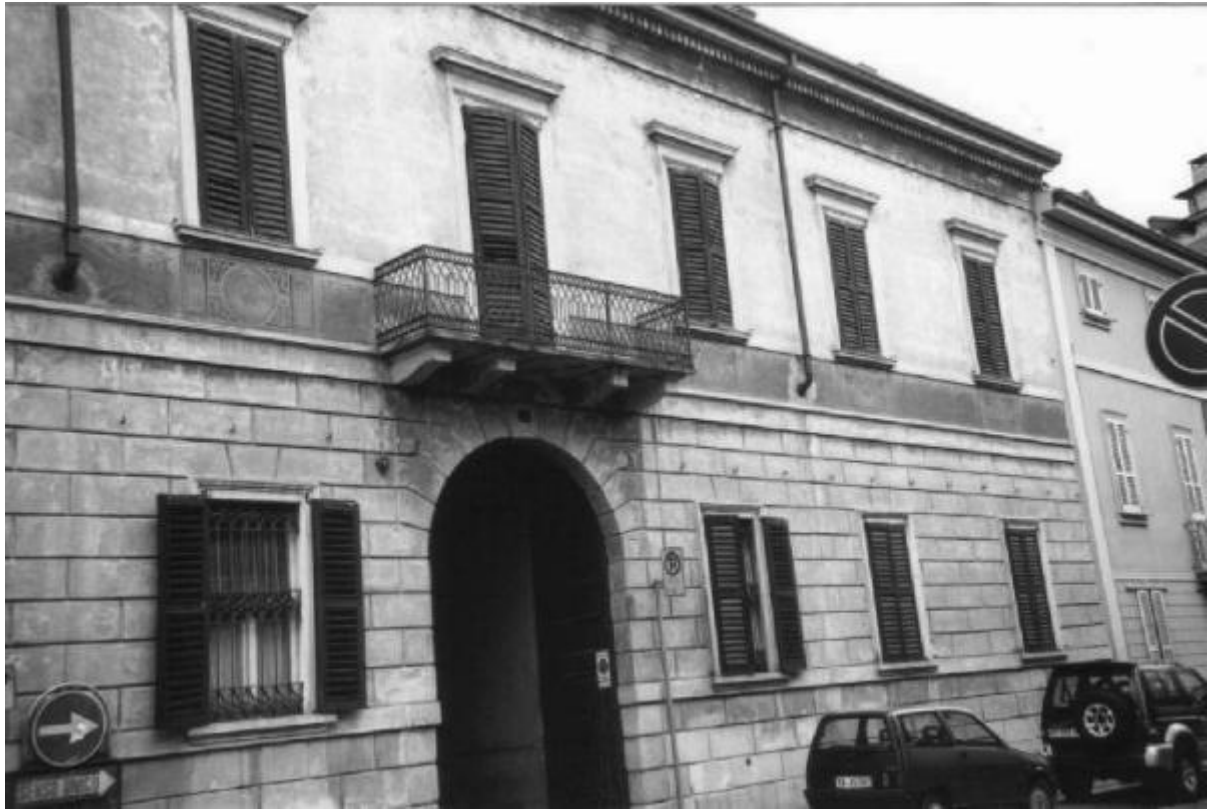
Edificio a pianta irregolare, con corte quadrata interna, a due piani fuori terra, struttura in mattoni pieni intonacati, tetto a falde con copertura in coppi. Il lato esterno dell'edificio presenta uno zoccolo in pietra con finto bugnato al piano terreno, fascia decorativa con graffiti policromi a motivi geometrici, finestre con davanzale e cornici al piano nobile e fascia sottogronda e un balconcino in pietra sopra il portone d'accesso, centrale alla facciata. Il portone d'ingresso, con stipiti in granito rosa e battenti in legno, dà accesso ad un androne voltato a botte ribassata riccamente decorato. L'accesso e la vista della corte interna sono interdetti da un portone ligneo intagliato a mezza altezza.

Stato di conservazione: danno lieve
