Palazzo Perrone

Codogno (LO)

Codice scheda: LO370-00029

Ambito tipologico principale: architettura per la residenza, il terziario e i servizi

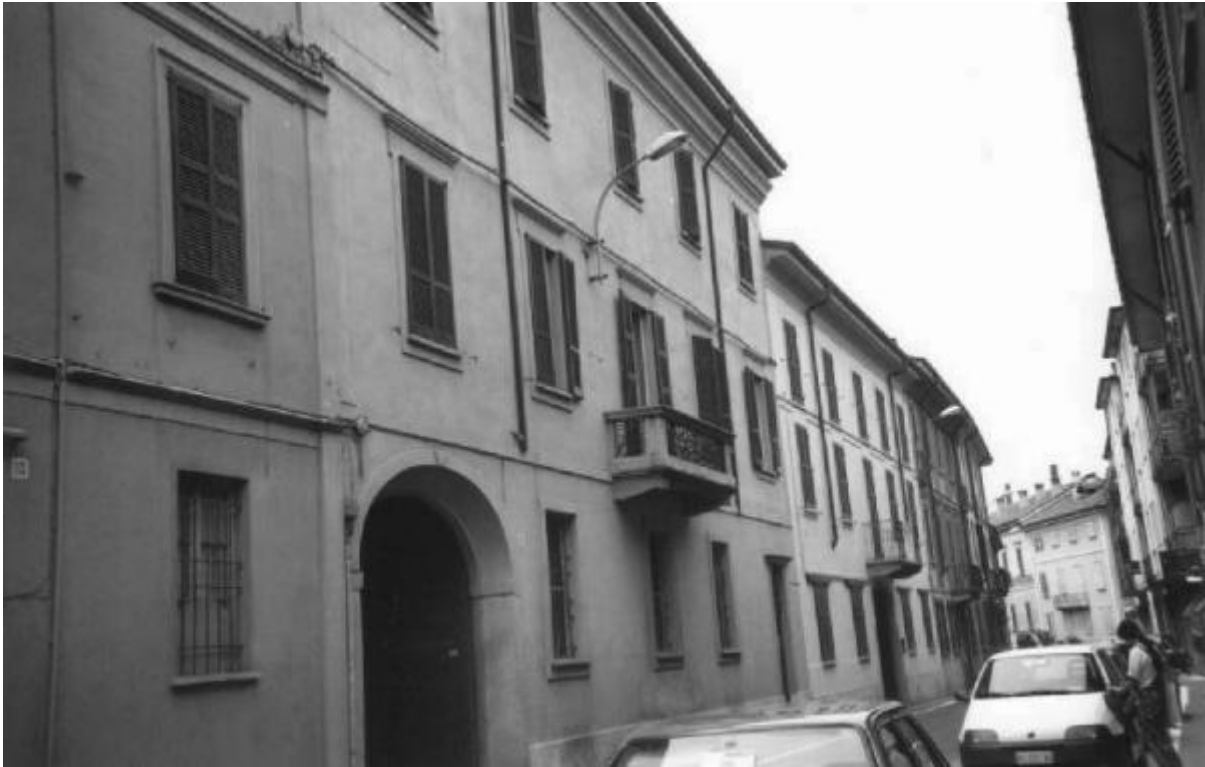
Edificio con pianta a L, tre piani fuori terra, struttura in muratura intonacata, solai piani, tetto a falde con rivestimento in coppi, serramenti in legno. L'affaccio su via Dante presenta una semplice facciata con cinque aperture per piano. Il portone d'accesso, posto alla estrema destra della facciata, presenta battenti in legno e stipiti in granito rosa. Le finestre hanno semplici cornici in cemento decorativo e davanzali in pietra. La finestra centrale del piano nobile si apre su un piccolo balcone in pietra con ringhiera in ferro battuto. I prospetti interni dell'edificio, che si affacciano su un giardino, presentano tracce di decorazione policroma che simulava un ricco partito architettonico (cornici delle finestre, lesene d'angolo, fascia sottogronda) e motivi geometrici. L'affaccio dell'androne sul giardino è protetto da una tettoia a padiglione in ferro battuto.

Stato di conservazione: danno lieve
