Palazzo Rapelli

Codogno (LO)

Codice scheda: LO370-00032

Tipologia: palazzo

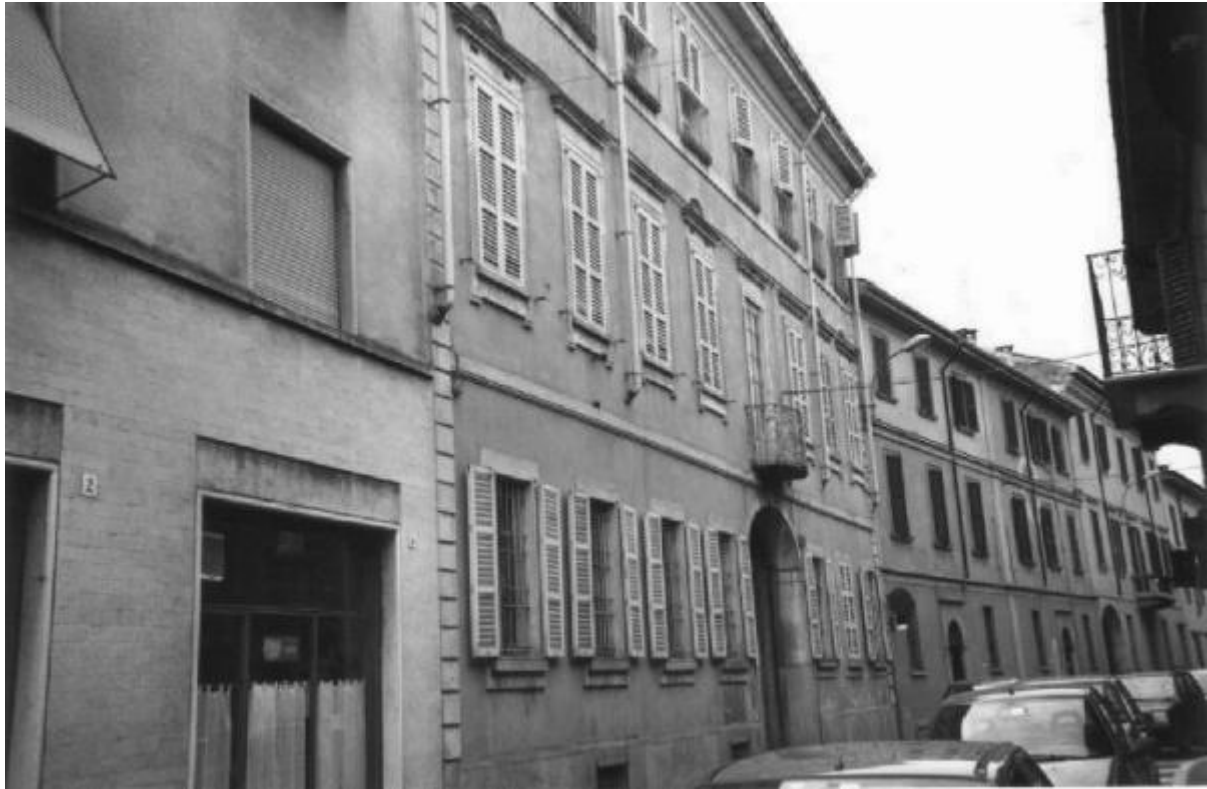
Edificio a corte chiusa a pianta rettangolare, tre piani fuori terra, struttura in muratura intonacata, copertura a falde con orditura lignea e rivestimento in coppi, serramenti in legno. La facciata su via Dante presenta la zoccolatura, la parte inferiore degli stipiti del portone d'ingresso e i davanzali delle finestre in granito; le bugne d'angolo, le cornici delle finestre e le fasce marcapiano sono, invece, realizzate in cemento decorativo. Il secondo piano presenta delle porte-finestre chiuse da ringhiere in ferro sul piano della facciate ed oscurate da mezze persiane. Il portone, in posizione asimmetrica rispetto alla facciata, è sormontato da un piccolo balcone in pietra con ringhiera in ferro battuto. Dall'androne d'ingresso, coperto con volta a botte, una loggia con copertura a padiglione e due colonne doriche in granito, si apre verso la corte con la forma di una serliana. Una scala in pietra conduce dall'androne ai piani superiori.
