Palazzo Scotti

Codogno (LO)

Codice scheda: LO370-00033

Ambito tipologico principale: architettura per la residenza, il terziario e i servizi

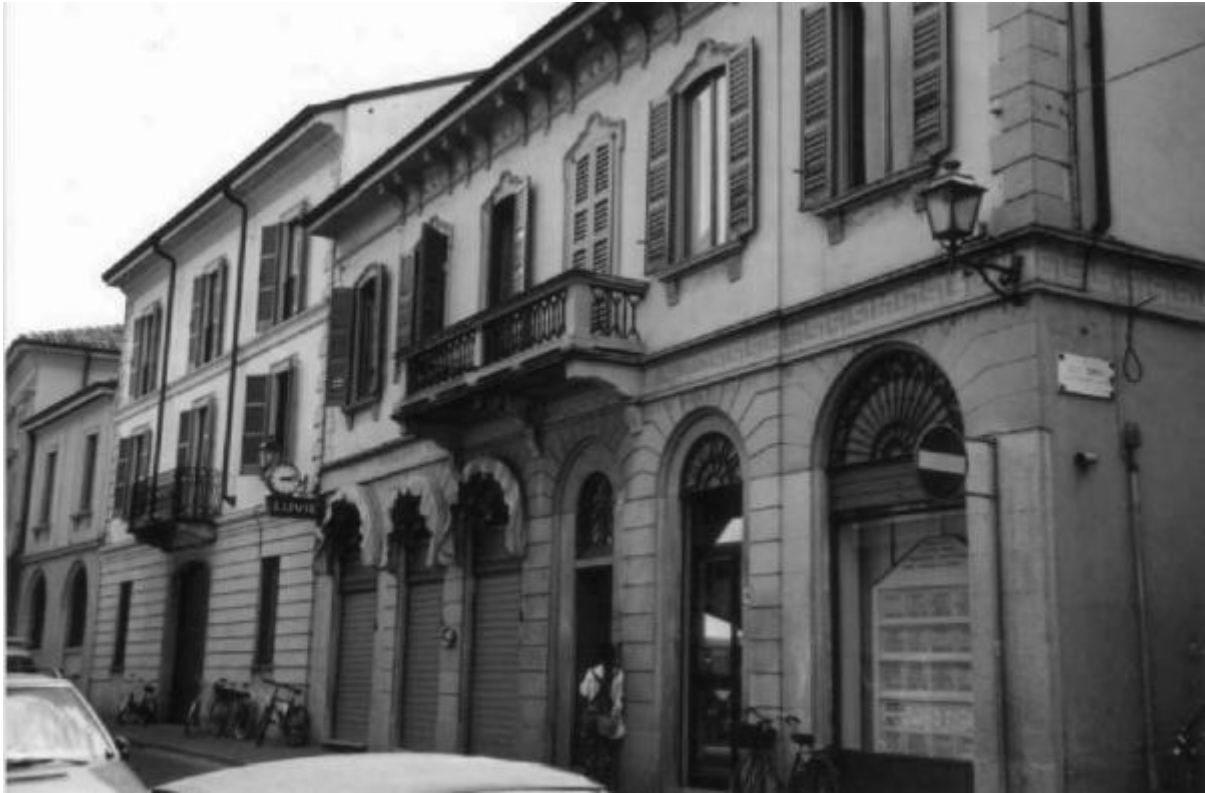
Edificio a pianta a C con giardino interno, struttura in mattoni intonacati, solai piani lignei, alcuni decorati, tetto a padiglione con orditura lignea e copertura in coppi. L'affaccio su via Dante presenta zoccolo in pietra e finto bugnato al piano terra, fascia marcapiano con greca bicroma, finestre con cornici modanate al piano nobile e fascia sottogronda di coronamento. Le due finestre centrali si affacciano su un balconcino in pietra con balastra in ferro.

Stato di conservazione: mediocre
