Palazzo Via Garibaldi 21

Codogno (LO)

Tipologia: palazzo

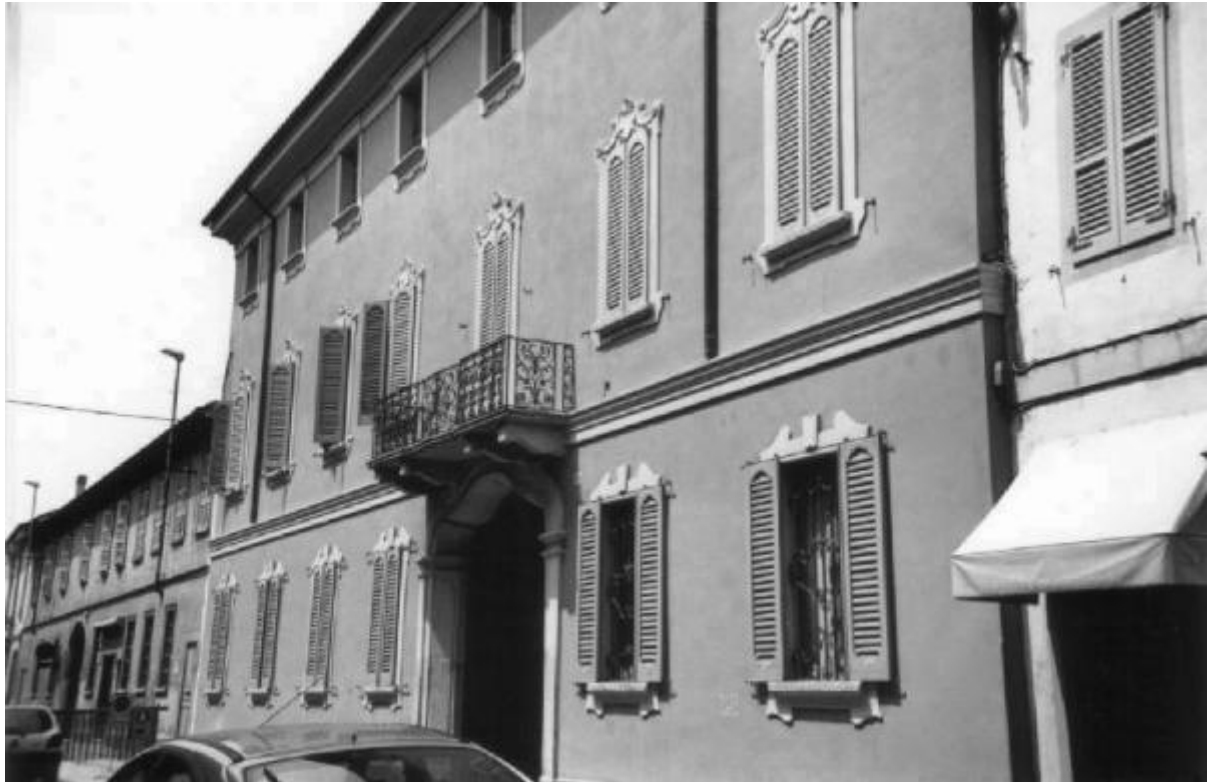
Edificio a pianta irregolare, tre piani fuori terra, struttura in mattoni pieni a corsi regolari, tetto a falde, serramenti in legno. La facciata presenta zoccolatura in pietra, fascia marcapiano tra il piano terra e il piano nobile, fascia sottogronda modanata. Il portone, posto in corrispondenza della quinta campata, presenta stipiti e cornice decorativa in parte in pietra in parte in intonaco decorativo, ed è sormontato da un balcone in pietra con balaustra in ferro battuto. Le finestre sono decorate con cornici in intonaco decorativo dai motivi più semplici e geometrici al piano terra e al secondo piano, con volute, conchiglie e festoni al piano nobile. Il portone d'ingresso, con battenti in legno, immette in un androne a tre campate con volte a crociera e pavimentazione in pietra. L'accesso alla corte interna è chiuso da un cancello in ferro posto all'interno dell'androne. La corte si affaccia sul giardino, a quota leggermente inferiore, per mezzo di una balaustra in pietra.
