Villa Polenghi 56

Codogno (LO)

Denominazione: Villa Polenghi 56

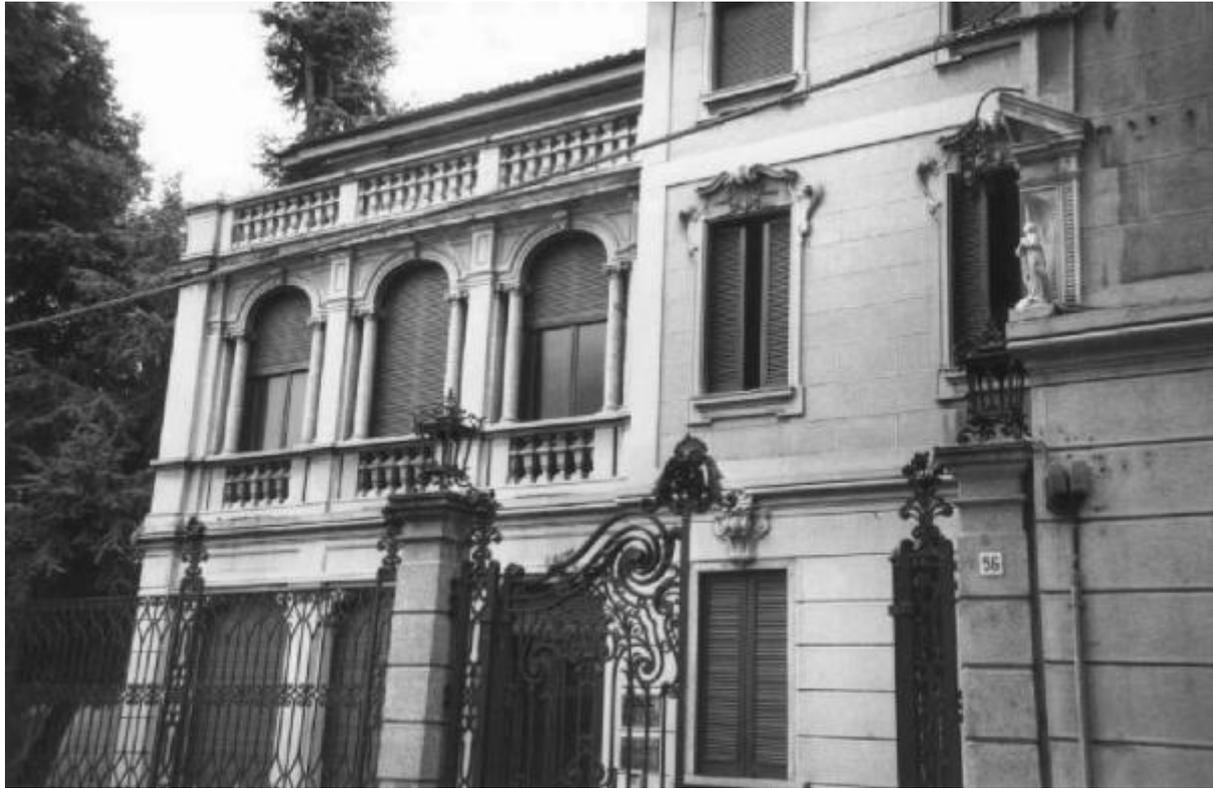
Edificio a pianta irregolare (A), tre piani fuori terra, con tetto a falde e copertura in coppi, solai piani con cornici a stucco. Il retro del palazzo affaccia su un ampio parco cintato da una cancellata in ferro battuto con un edificio portineria (B) di due piani in prossimità del cancello monumentale su viale Trento. La facciata presenta un rivestimento a falso bugnato, fasce marcapiano e cornice sottogronda in pietra. I tre ordini di finestre sono definite da cornici in pietra, semplici al piano terra, con volute ai piani nobile e secondo. L'edificio si apre verso il parco con una loggia vetrata al piano terra e, sopra di essa, con un terrazzo a cui si accede da ampie finestre al piano nobile. All'interno una scala in marmo, illuminata da finestre con vetri policromi e coperta con una volta a padiglione affrescata, conduce al piano nobile.
