Villa Via Risorgimento 4

Codogno (LO)

Codice scheda: LO370-00043

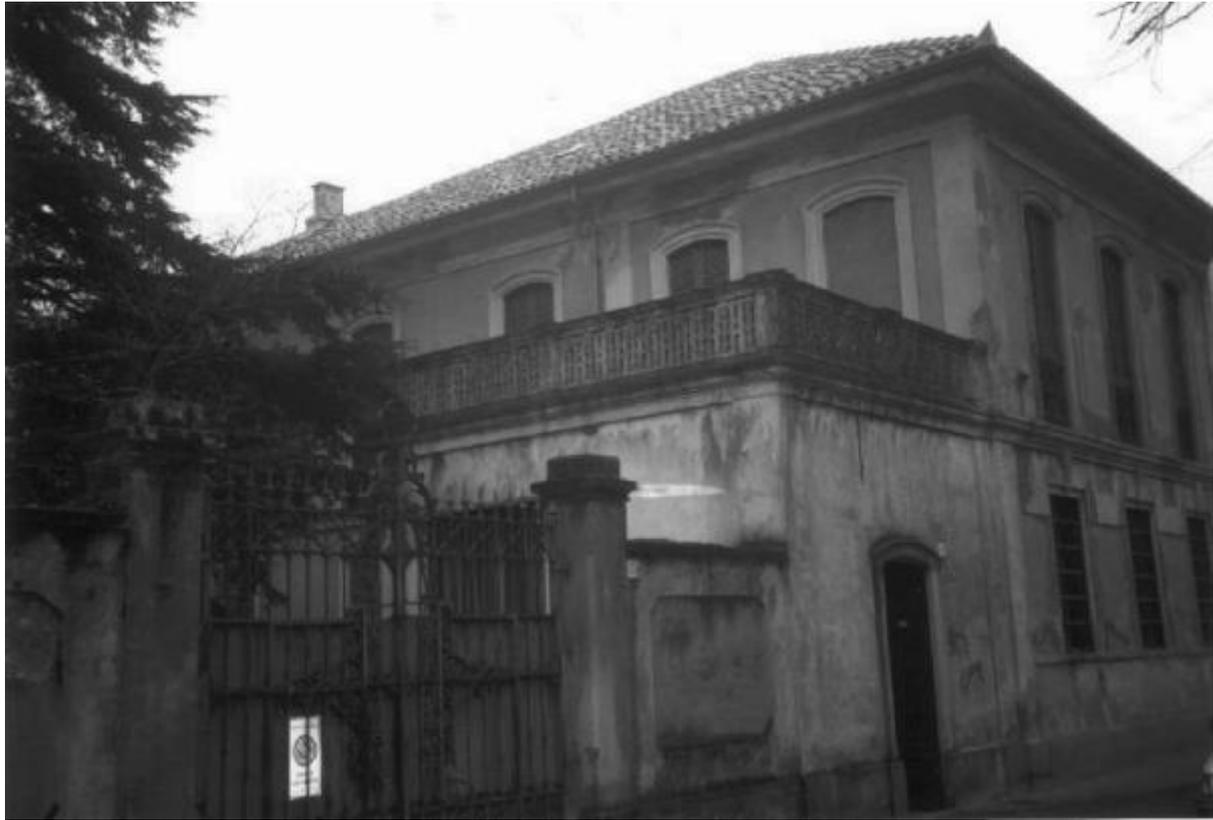
Edificio a pianta rettangolare in mattoni intonacati, tetto a padiglione con rivestimento in coppi, due piani fuori terra. Le facciate presentano un semplice partito architettonico definito da zoccolatura, fasce marcapiano e sottogronda, cornici alle finestre del piano nobile. Le finestre del piano terra verso via Risorgimento sono collegate da un coronamento continuo (a greca) che costituisce un arricchimento del disegno architettonico. Il terrazzo che si apre verso il parco è delimitato da una bassa balaustra in pietra. Alcune finestre conservano vetri policromi piombati. Il muro di cinta della proprietà è interrotto da due cancelli in ferro. Alla villa padronale sono annessi edifici rustici di servizio, una rimessa e un parco con alcune piante di notevoli dimensioni.

Stato di conservazione: mediocre
