Villa Viale Guglielmo Marconi 8

Codogno (LO)

Tipologia: villino

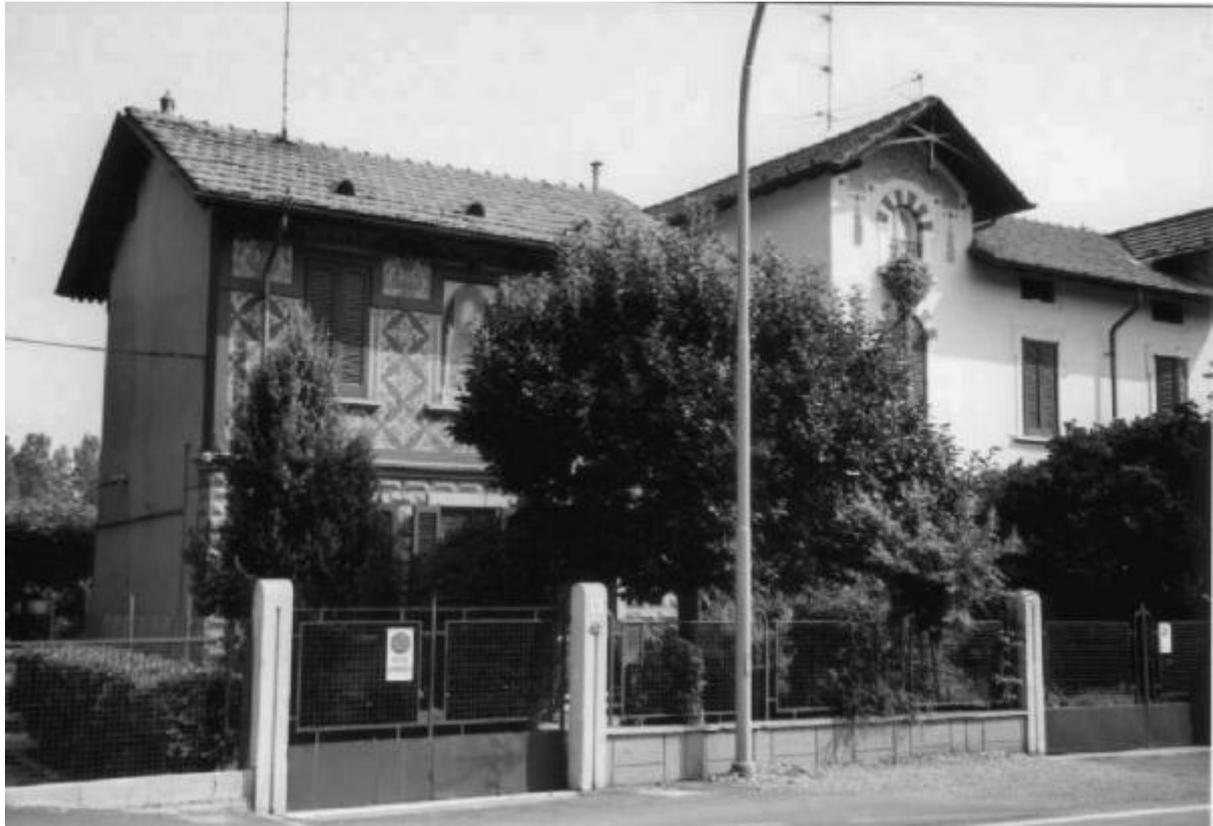
Edificio a pianta rettangolare di due piani fuori terra, struttura in mattoni pieni intonacati, tetto a falde a orditura lignea con rivestimento in tegole marsigliesi, serramenti in legno. La facciata su viale Marconi presenta al piano terra una decorazione a bugnato a diamante mentre la parte del primo piano è decorata con graffiti policromi: giallo-rossi a motivi geometrici con tralci di vegetazione e uccelli tra le finestre; policromi con motivi a 'grottesca' nella fascia sottogronda. Al centro della facciata, in corrispondenza della finestra centrale cieca, vi è la raffigurazione di una Madonna in trono con Bambino, anch'essa realizzata con la tecnica del graffito. Una fascia marcapiano in rilievo con maschere d'angolo separa il motivo a bugnato dalle decorazioni a graffito. Un piccolo giardino separa l'edificio dalla strada.

Stato di conservazione: buono
