# Villa Viale Guglielmo Marconi 8

Codogno (LO)

Codice scheda: LO370-00045

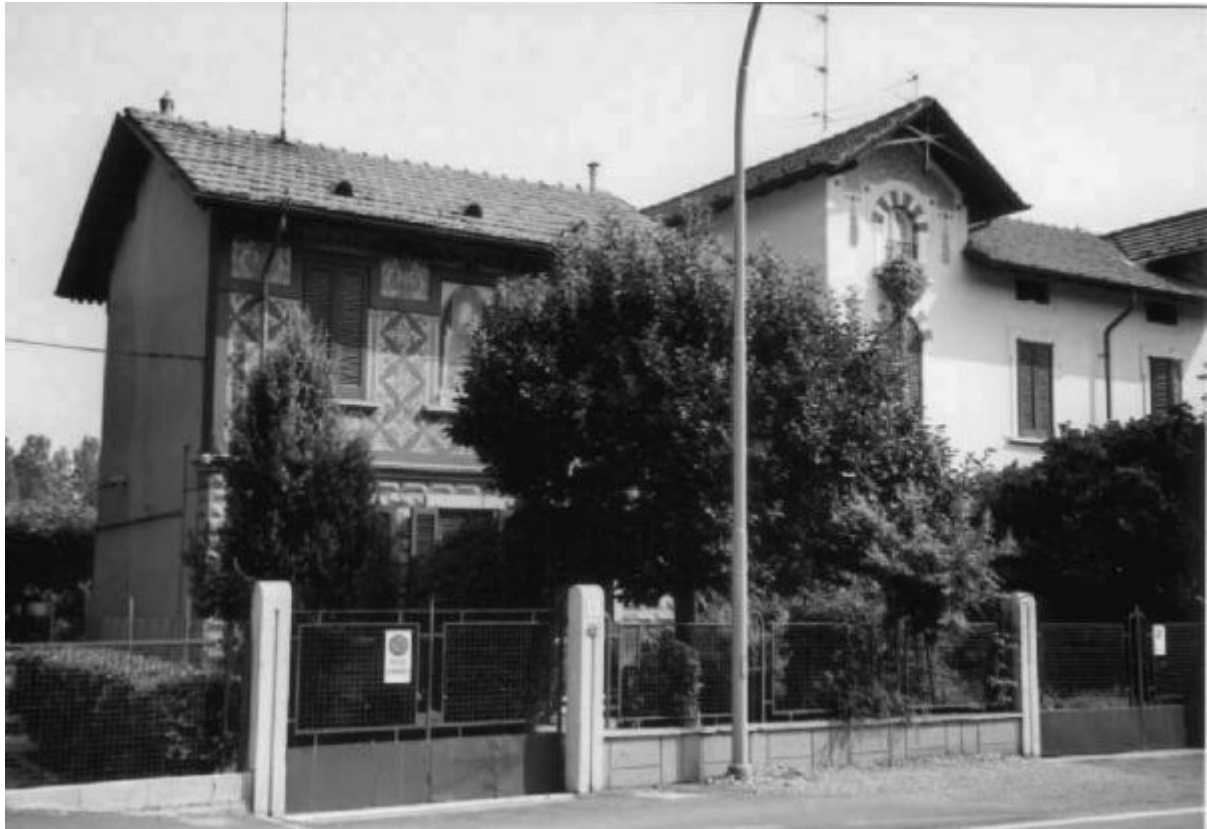
Edificio a pianta rettangolare di due piani fuori terra, struttura in mattoni pieni intonacati, tetto a falde a orditura lignea con rivestimento in tegole marsigliesi, serramenti in legno. La facciata su viale Marconi presenta al piano terra una decorazione a bugnato a diamante mentre la parte del primo piano è decorata con graffiti policromi: giallo-rossi a motivi geometrici con tralci di vegetazione e uccelli tra le finestre; policromi con motivi a 'grottesca' nella fascia sottogronda. Al centro della facciata, in corrispondenza della finestra centrale cieca, vi è la raffigurazione di una Madonna in trono con Bambino, anch'essa realizzata con la tecnica del graffito. Una fascia marcapiano in rilievo con maschere d'angolo separa il motivo a bugnato dalle decorazioni a graffito. Un piccolo giardino separa l'edificio dalla strada.

Stato di conservazione: buono
