# Villa Viale Trento 32

Codogno (LO)

Ambito tipologico principale: architettura per la residenza, il terziario e i servizi

Tipologia: villino

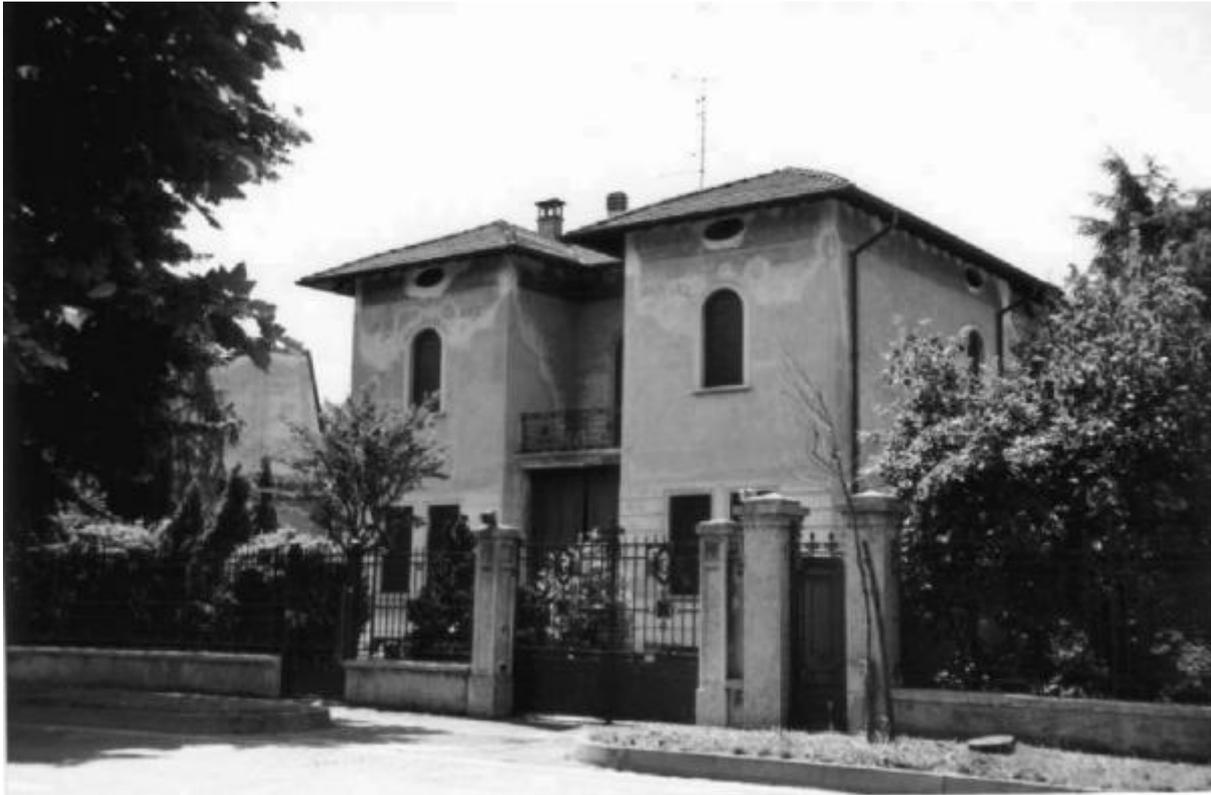
Edificio di due piani fuori terra, sottotetto e piano seminterrato, struttura in muratura intonacata, solai piani, tetto a padiglione con orditura lignea e rivestimento in tegole marsigliesi. Si accede all'edificio da un ingresso rialzato, sormontato da un balcone con ringhiera in ferro battuto. Il semplice motivo architettonico delle facciate (zoccolatura, decorazione a bugnato in corrispondenza del piano terra) è arricchito da decorazioni a graffito dal disegno minuto poste nella fascia sottogronda, dove si aprono piccole finestre ovali. L'edificio è circondato da un giardino, separato dalla strada da una cancellata in ferro battuto.

Stato di conservazione: danno lieve
