Villa Viale Trento 36

Codogno (LO)

Denominazione: Villa Viale Trento 36

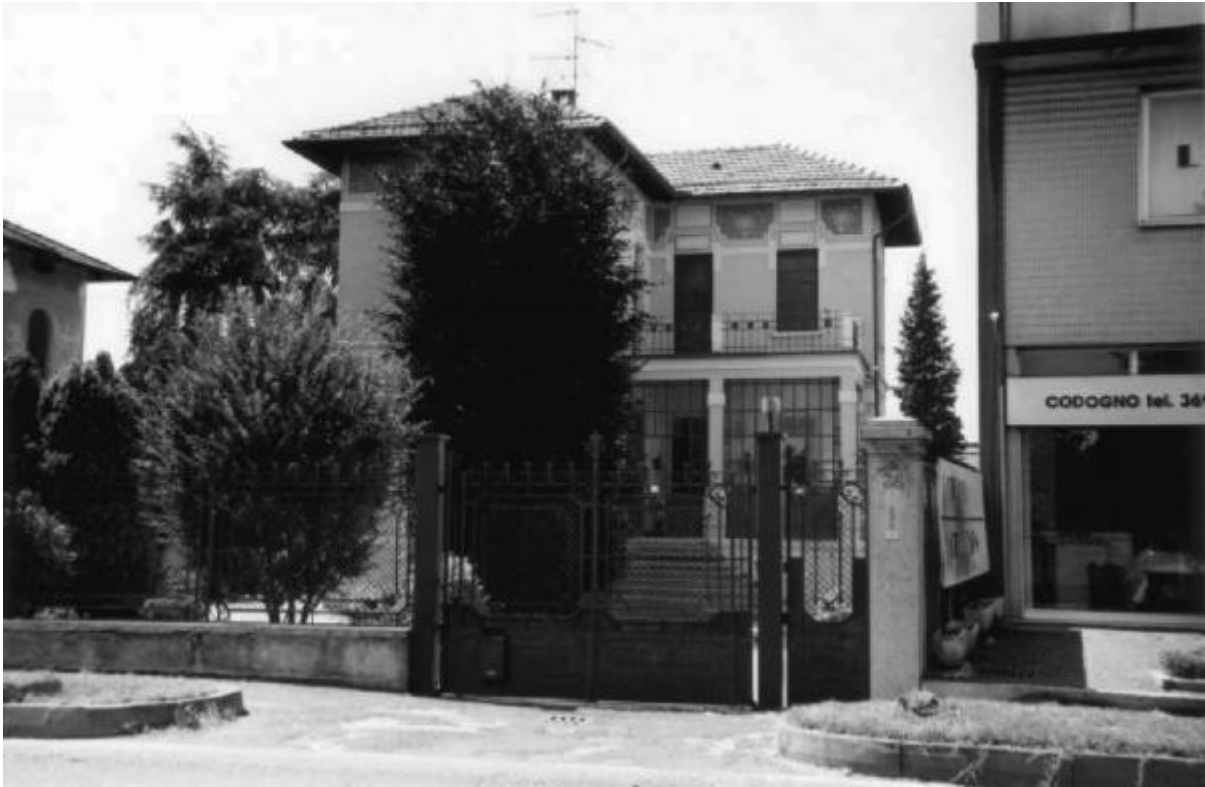
Edificio di due piani fuori terra e piano seminterrato, struttura in muratura intonacata, solai piani, tetto a padiglione con orditura lignea e rivestimento in tegole portoghesi. Si accede all'edificio da un loggiato rialzato, chiuso da serramenti in ferro con vetri colorati, sormontato da un terrazzo con ringhiera in ferro battuto. Il semplice partito architettonico (zoccolatura in pietra, fascia marcapiano e cornici delle finestre in rilievo) è arricchito da decorazioni a graffito dal disegno minuto poste nella fascia sottogonna. L'edificio è circondato da un giardino, separato dalla strada da una cancellata in ferro battuto sorretta da pilastri in cemento decorato con modanature.

Stato di conservazione: buono
