Casa Via Giuseppe Garibaldi 53

Codogno (LO)

Codice scheda: LO370-00062

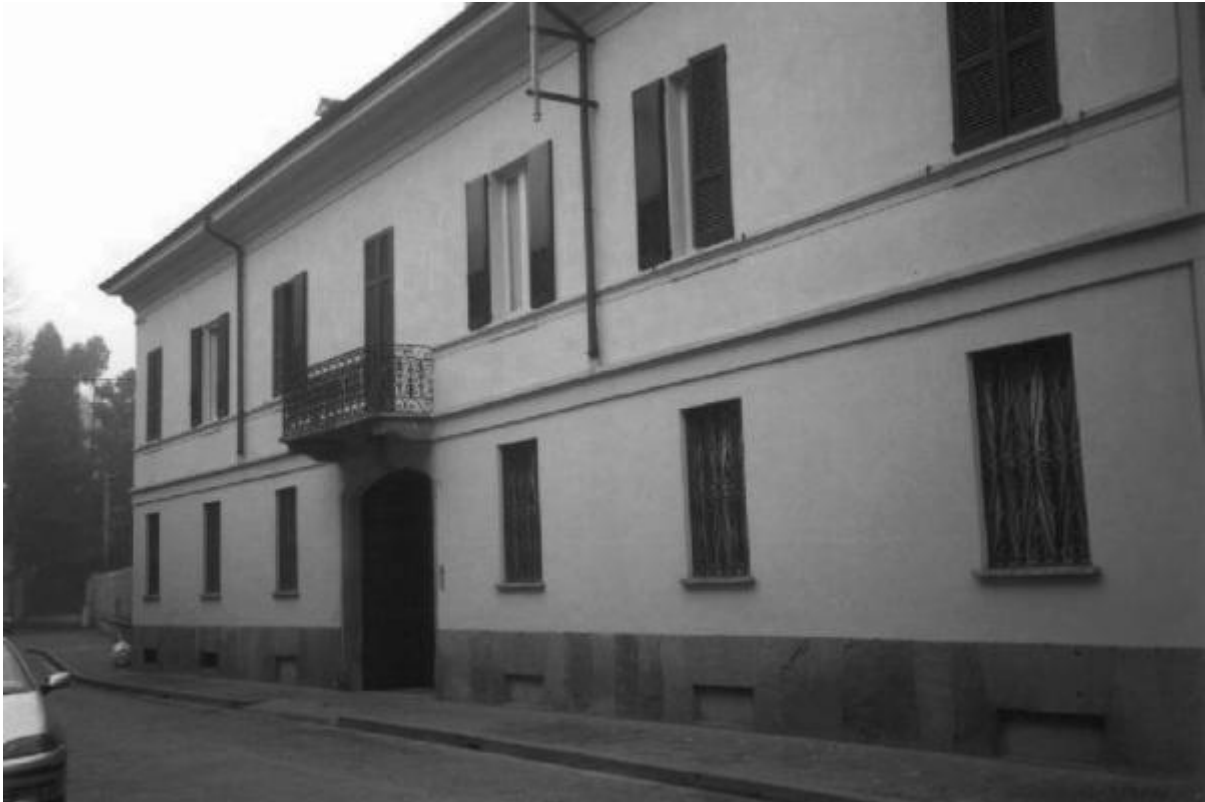
Edificio con pianta a C, due piani fuori terra, struttura in muratura continua intonacata, tetto a falde con rivestimento in coppi, solai piani. La facciata presenta zoccolo in pietra, doppia fascia marcapiano, all'altezza del solaio e all'altezza dei davanzali delle finestre del piano nobile, e fascia sottogronda. Il portone d'accesso, in posizione centrale è sormontato da un balcone in pietra sorretto da mensole con volute e delimitato da una ringhiera in ferro battuto. Il portone immette in un sistema androne loggiato che si apre verso il giardino interno. Il passaggio nell'androne è impedito da un cancello cieco in ferro.
