Casa Via Monte Hermada 9

Codogno (LO)

Denominazione: Casa Via Monte Hermada 9

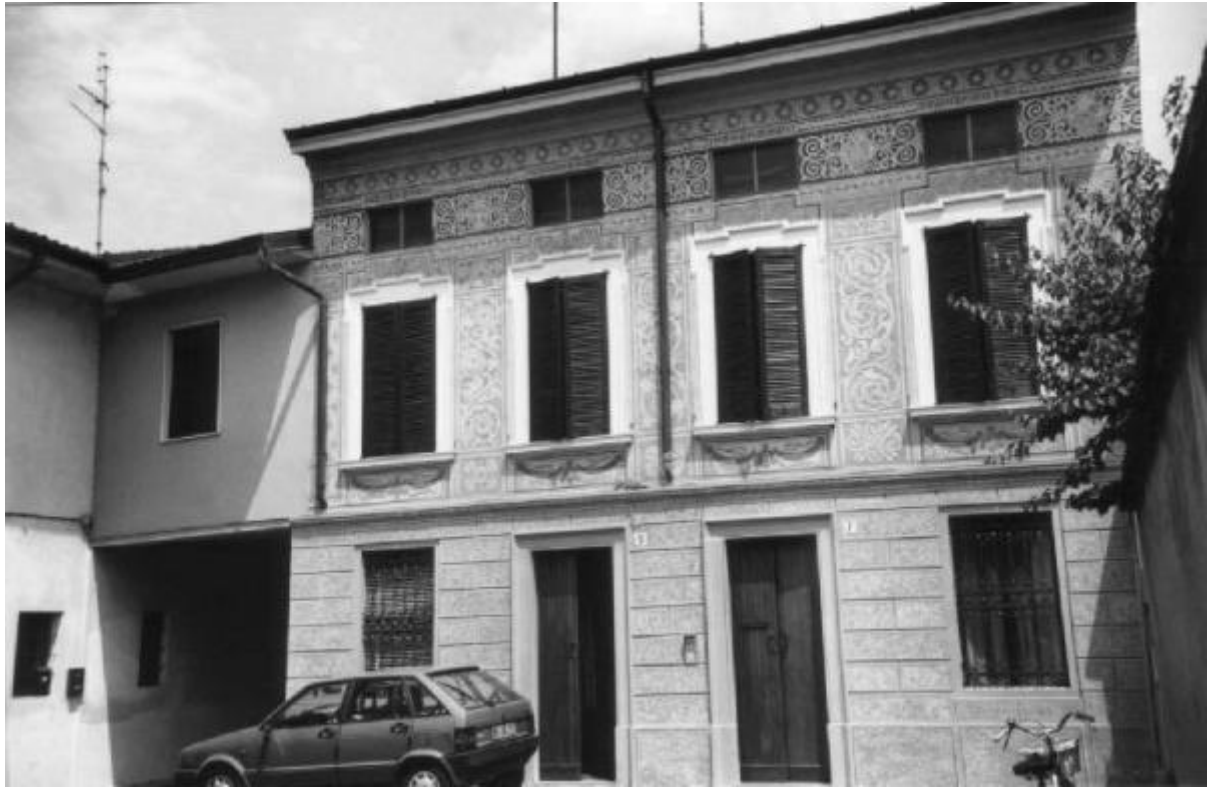
Edificio a due piani fuori terra e mezzanino, tetto a falde con copertura in tegole portoghesi, struttura in muratura intonacata. L'affaccio su via Hermada è costituito da una facciata simmetrica riccamente decorata. Il finto bugnato del piano terra termina in corrispondenza della fascia marcapiano in rilievo, la parte sovrastante della facciata è interamente decorata con graffiti policromi a differenti motivi: festoni e nastri, nelle specchiature sottostanti alle finestre; volute con uva fiori e spighe; volute con raffigurazione dei segni zodiacali (?), tra le finestre del piano mezzanino; motivi geometrici, nella fascia sottogronda. Le due porte d'ingresso e le finestre del piano nobile sono delimitate da semplici cornici in rilievo.
