Casa Via Giuseppe Mazzini 11

Codogno (LO)

CODICI

Codice scheda: LO370-00064

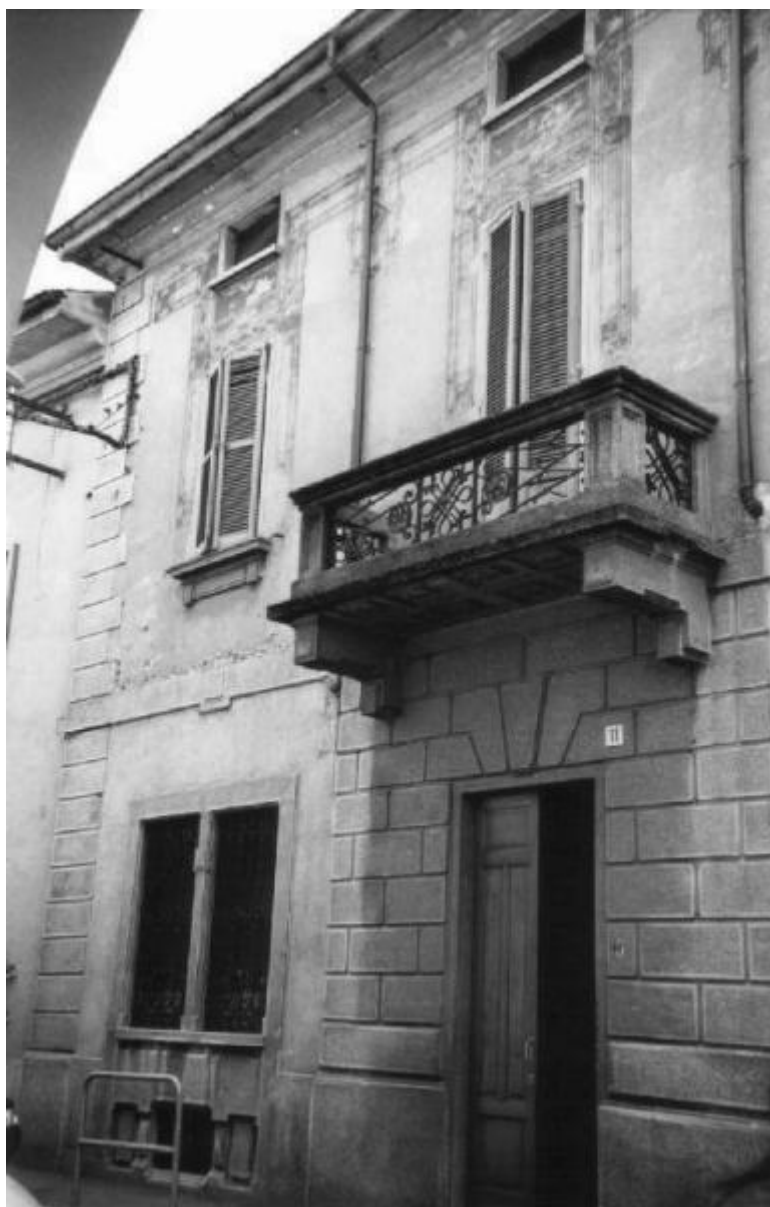
Edificio a pianta a C di due piani e mezzanino, struttura in mattoni intonacati, tetto a padiglione con orditura lignea, serramenti in legno. L'affaccio su via Mazzini presenta zoccolatura, fascia marcapiano e decorazione a bugnato in corrispondenza degli spigoli dell'edificio e della porzione centrale della facciata. Il semplice portone d'ingresso, con battenti in legno, è sormontato un balcone con ringhiera in cemento lavorato e ferro battuto. Le finestre del piano terra presentano semplici cornici modanate mentre quelle del piano nobile e del mezzanino sono decorate con graffiti policromi a motivi geometrici.

Stato di conservazione: danno lieve
