Casa Via Alberici 2

Codogno (LO)

CODICI

Codice scheda: LO370-00068

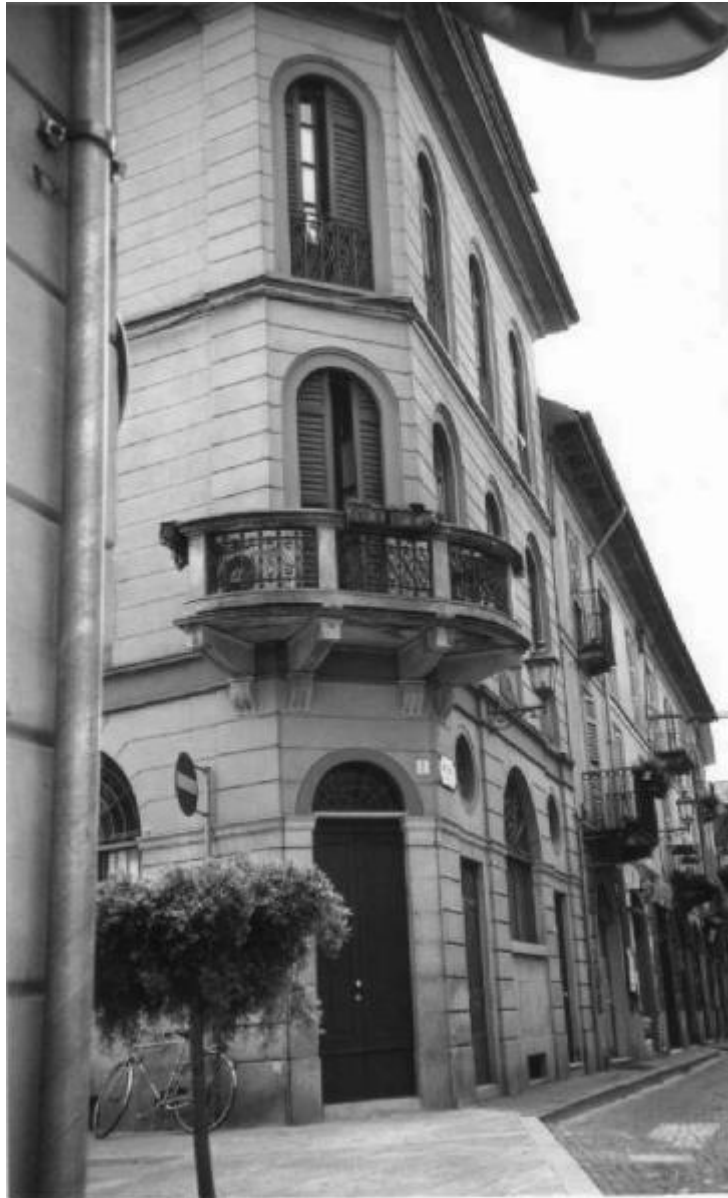
Edificio a pianta rettangolare, posto all'incrocio tra le vie Roma ed Alberici, quattro piani fuori terra, struttura in muratura intonacata, solai piani, tetto a falde con copertura in coppi, serramenti in legno. La facciata presenta una finitura a bugnato liscio in intonaco decorativo, zoccolatura, davanzali e fasce marcapiano in pietra; le finestre del piano nobile e del secondo piano, ad arco, presentano cornici in sottosquadro rispetto alla finitura a bugne lisce. Il portone d'accesso è posto sull'angolo smussato dell'incrocio tra le due vie d'affaccio ed è sormontato da un balcone in pietra con ringhiera in ferro battuto. Tutte le finestre presentano persiane oscuranti in legno che scorrono all'interno della muratura.
