Corte Via Cabrini 10

Codogno (LO)

Tipologia: cascina

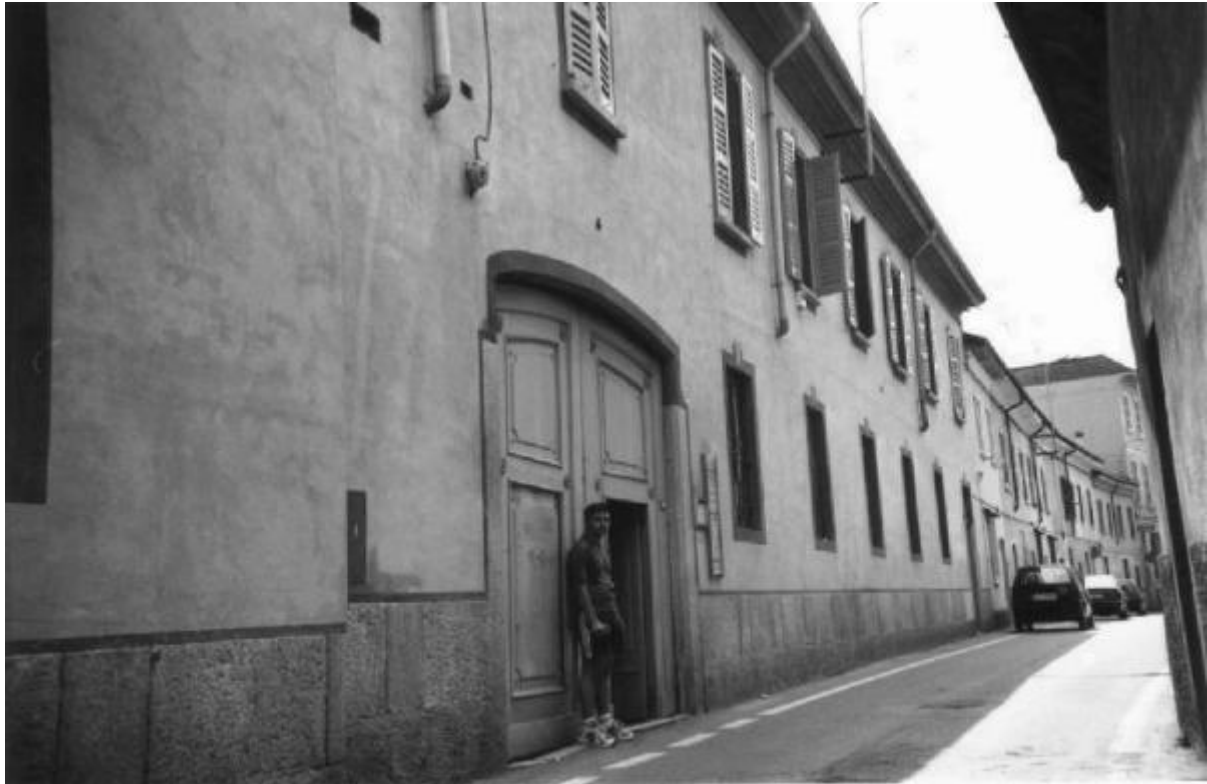
Edificio a corte chiusa, pianta rettangolare, due piani fuori terra, struttura in mattoni pieni a corsi regolari, solai piani, tetto a falde con orditura in legno e rivestimento in tegole marsigliesi, serramenti in legno. L'affaccio su via Cabrini presenta una semplice facciata intonacata con zoccolatura e stipiti del portone d'ingresso, posto all'estrema destra, in pietra. Le finestre presentano una cornice con chiave dipinta; quelle del piano terra, prive di persiane, sono protette da grate in ferro, quelle del primo piano presentano davanzali in pietra e persiane. Il portone, con i battenti in legno, immette in un androne con soffitto ligneo a doppia orditura e pavimentazione in pietra. A destra dell'androne una scala a pianta rettangolare conduce al piano superiore. Il corpo di fabbrica opposto a quello su via Cabrini risulta essere un poco più alto degli altri: le cornici marcapiano si interrompono e il tetto ha differenti pendenze.

Stato di conservazione: buono
