# Corte Via Giuseppe Garibaldi 49

Codogno (LO)

Codice scheda: LO370-00074

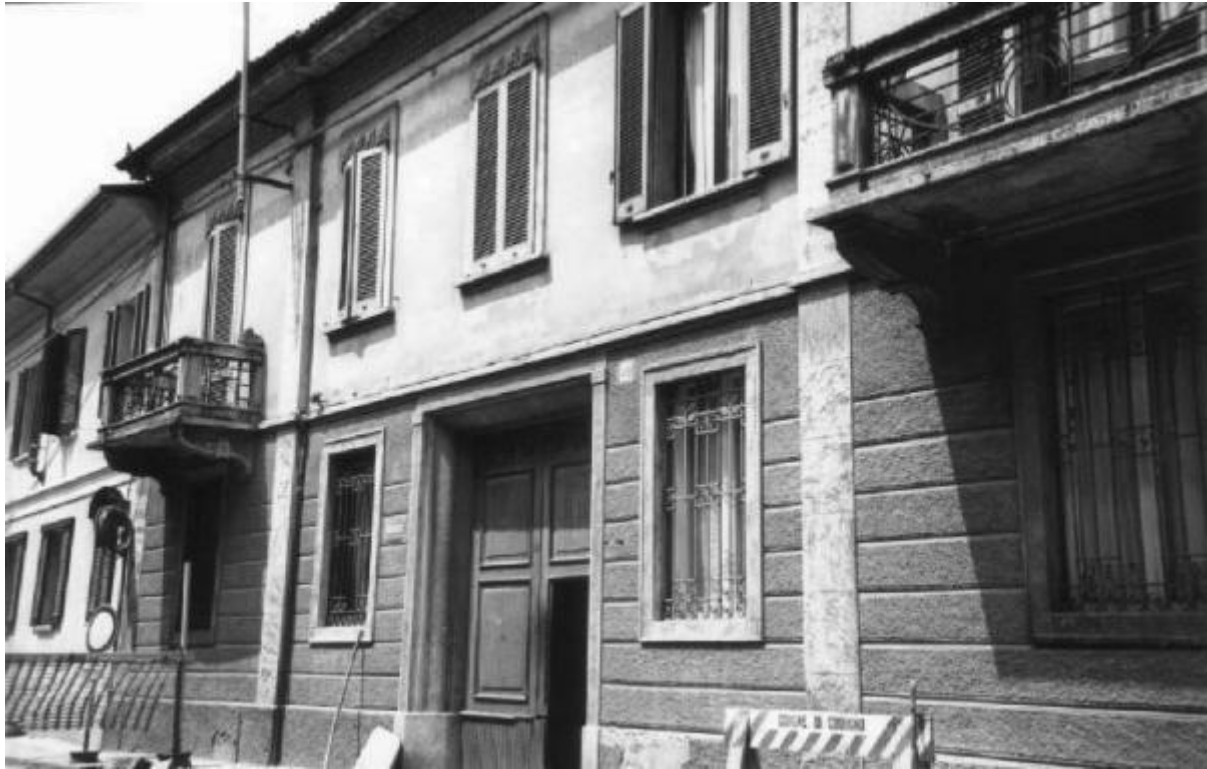
Edificio costituito da due corpi di fabbrica divisi da un cortile interno. Entrambi i corpi di fabbrica presentano due piani fuori terra, struttura in mattoni con corsi regolari intonacata, tetto a falde con rivestimento in coppi, solai piani, serramenti in legno. La facciata dell'edificio che affaccia su via Garibaldi (A), a pianta a C, presenta, al piano terra, finitura a finto bugnato, finestre e portone d'accesso con cornici in pietra dal disegno geometrico; al primo piano le finestre presentano cornici in pietra con decorazioni a motivi geometrici nella parte dell'architrave, le due finestre agli estremi della facciata si aprono su balconi in pietra con ringhiere in pietra e ferro battuto. Tracce di decorazioni policrome a motivi geometrici sono ancora visibili tra le finestre. Il portone d'ingresso, in posizione centrale, immette in un androne rettangolare con soffitto piano. Verso la corte il volume è mosso dalla presenza, agli estremi della pianta, di due ambienti.
