Officina Via Trieste 6

Codogno (LO)

Ambito tipologico principale: architettura industriale e produttiva

Tipologia: officina

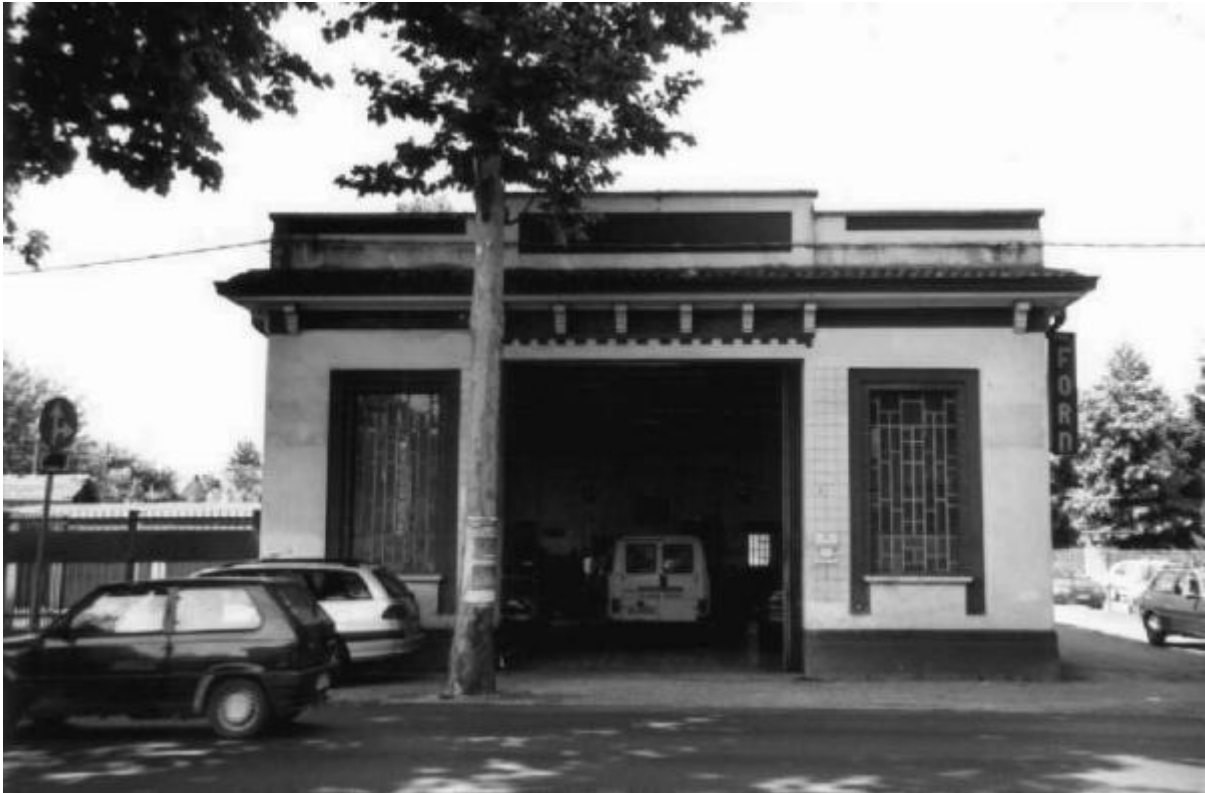
Edificio a pianta rettangolare, un piano fuori terra, struttura in pilastri di cemento e tamponamenti in mattoni pieni, tetto a falde con rivestimento in coppi, solaio piano. La facciata è caratterizzata da una cornice in forte aggetto sorretta, in corrispondenza dell'ampio ingresso e degli angoli, da mensole in muratura con volute e modanature; sopra la cornice una balaustra in muratura, rialzata al centro, nasconde la forma del tetto dando l'illusione di una copertura piana. Ai lati dell'ingresso due grandi finestre con cornici. Il partito architettonico (zoccolo, cornici, fascia sotto la cornice, lesene laterali) è sottolineato da una colorazione blu che spicca sul bianco delle murature. Le finestre presentano serramenti in ferro con vetri piombati. La pavimentazione è realizzata con marmette di graniglia.
