Rustici Biancardi

Codogno (LO)

Tipologia: cascina

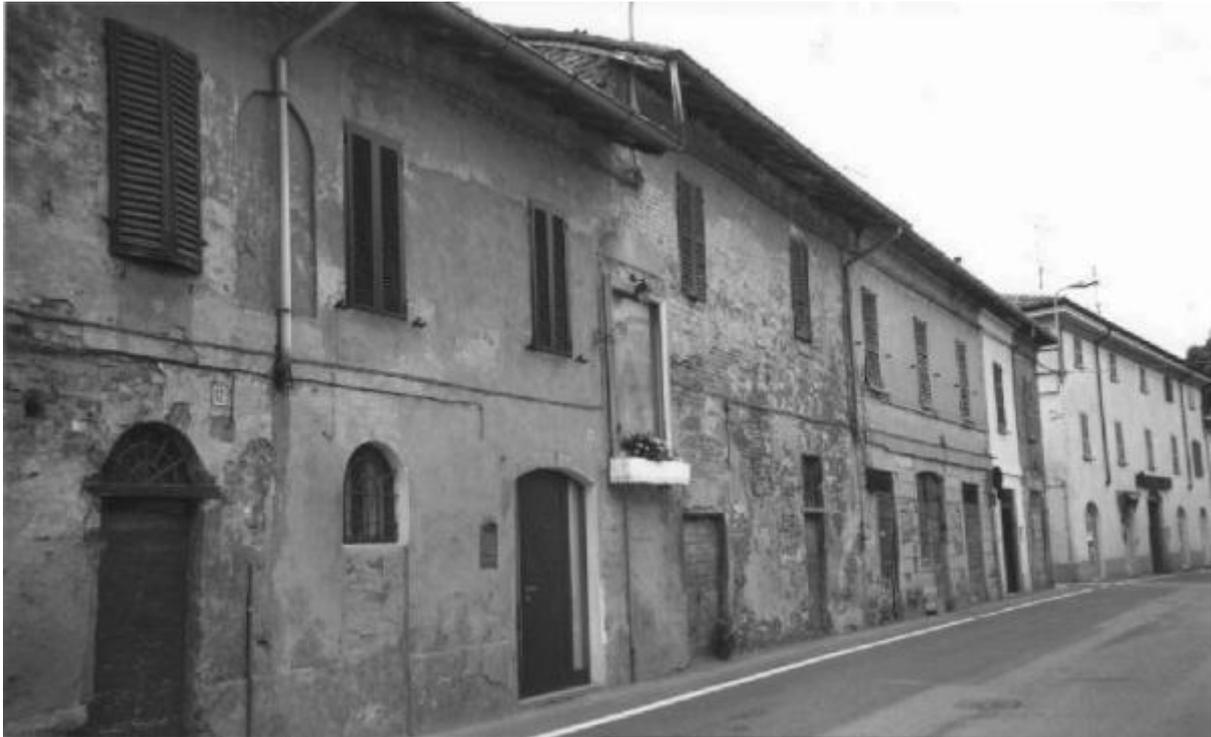
I rustici della proprietà Biancardi sono costituiti da un insieme di edifici dai fronti omogenei, tutti affacciati sulla stessa corte interna. La pianta complessiva ha una forma a L determinata dall'andamento della via Diaz e del vicolo Vodice su cui affacciano. Gli edifici hanno tutti due piani fuori terra, struttura in mattoni pieni a corsi regolari intonacata, tetto a falde con orditura lignea e rivestimento in coppi. Il ritmo delle aperture al piano terra ed al primo piano, non segue una scansione regolare, anche e causa dei numerosi interventi di trasformazione di cui sono stati oggetto i fronti. A metà del prospetto su via Diaz si conserva una decorazione ad affresco raffigurante Maria con il Bambino. La decorazione è protetta da un vetro fissato al muro mediante una cornice metallica.
