Cascina Battaina

Codogno (LO)

Codice scheda: LO370-00082

Tipologia: cascina

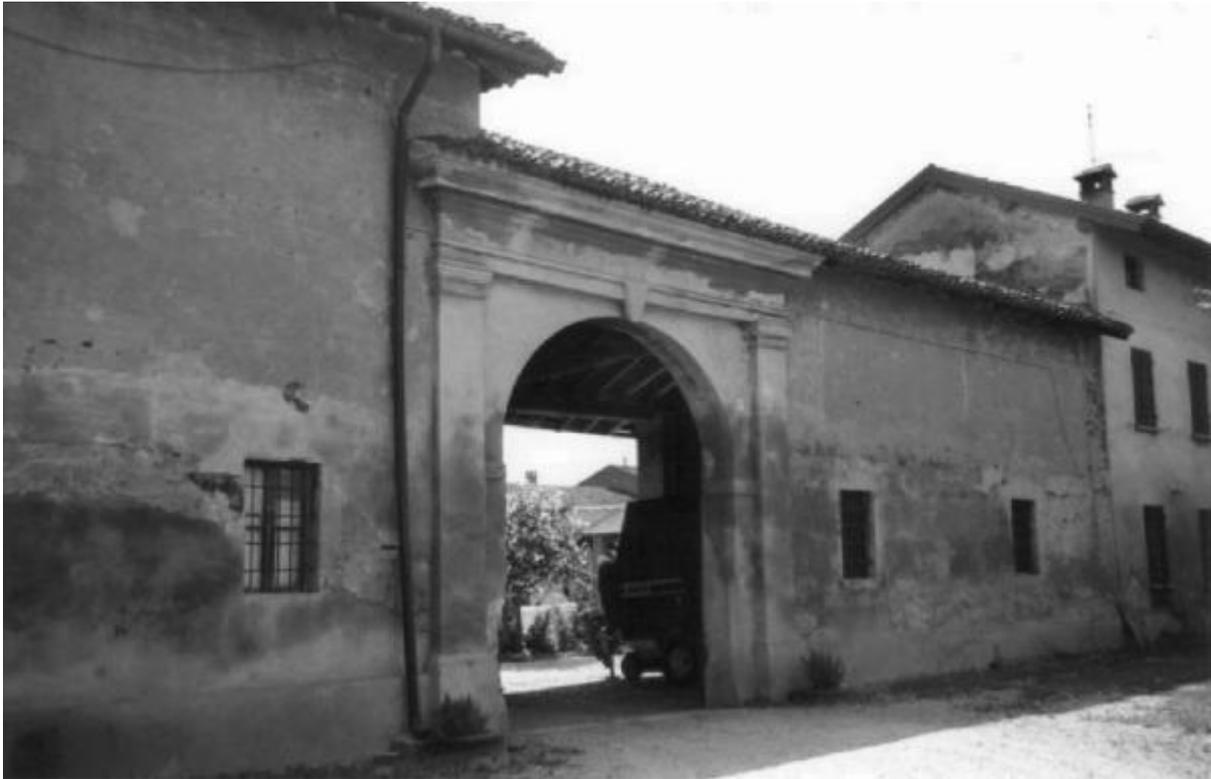
Cascina a corte chiusa sui quattro lati da corpi di fabbrica tra loro collegati (ad eccezione di quello posto a Sud). La casa colonica (A) presenta una struttura in mattoni pieni intonacati su pianta rettangolare di due piani fuori terra e sottotetto, tetto a due falde con orditura lignea e rivestimento in coppi, solai piani. Le facciate non presentano motivi architettonici di rilievo, le finestre, prive di cornici, hanno davanzali in pietra e serramenti in legno. Le stalle (B) sono caratterizzate da un'imponente struttura porticata, sorretta da pilastri in muratura intonacata, con tetto a falde dall'orditura lignea e rivestimento in coppi, che impiega travi di luce notevole; sopra gli spazi chiusi destinati agli animali si trova il fienile aperto sui due lati. Anche il granaio (C) presenta pianta rettangolare, due piani fuori terra, struttura in mattoni intonacata, tetto a falde con orditura lignea e rivestimento in coppi; al piano terra si apre un portico con quattro campate.
