# Cascina Caselnuovo

Codogno (LO)

Codice scheda: LO370-00085

Tipologia: cascina

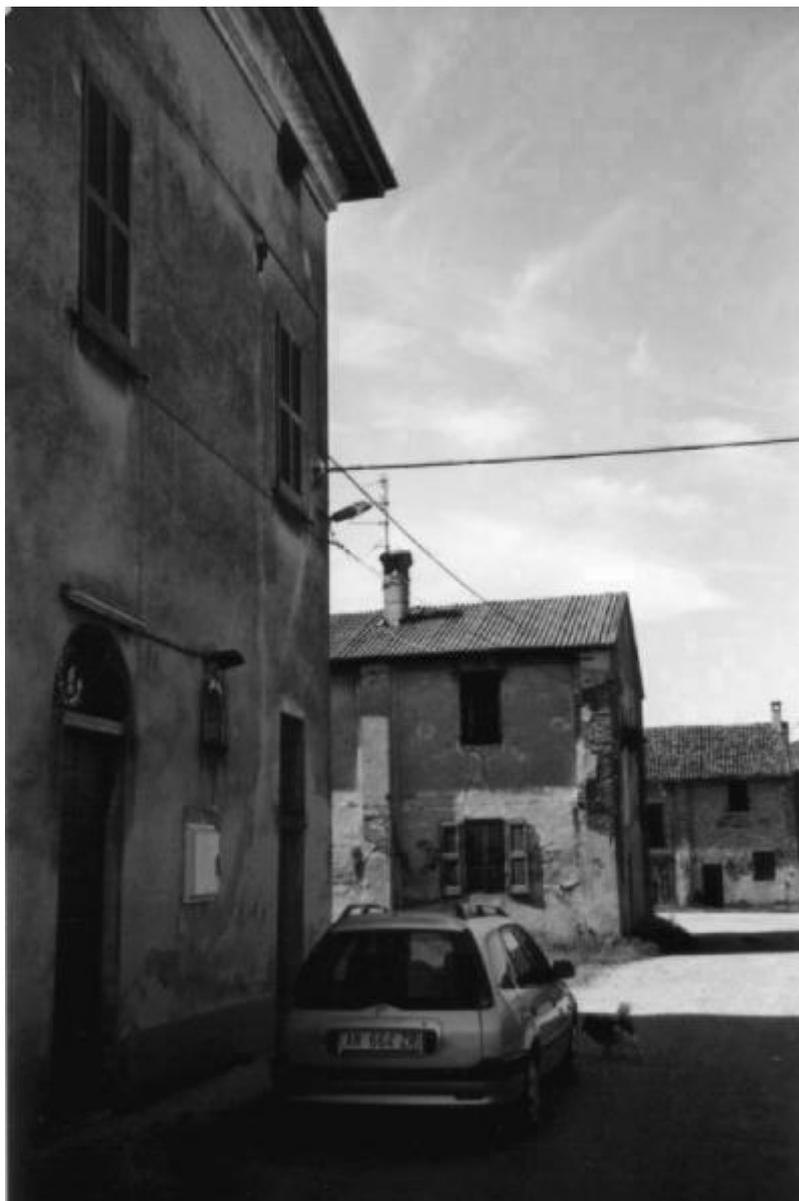
Cascina a corte a cui si accede attraverso un ingresso monumentale (A), con classico arco con architrave, due snelle lesene e volute barocche che allargano la struttura a metà altezza raccordandola con il muro di cinta. All'interno la casa padronale (B), tre piani fuori terra, struttura in mattoni intonacata, tetto a padiglione con orditura lignea e rivestimento in

Note: il portone d'accesso
