Mulino Magnani

Codogno (LO)

Codice scheda: LO370-00090

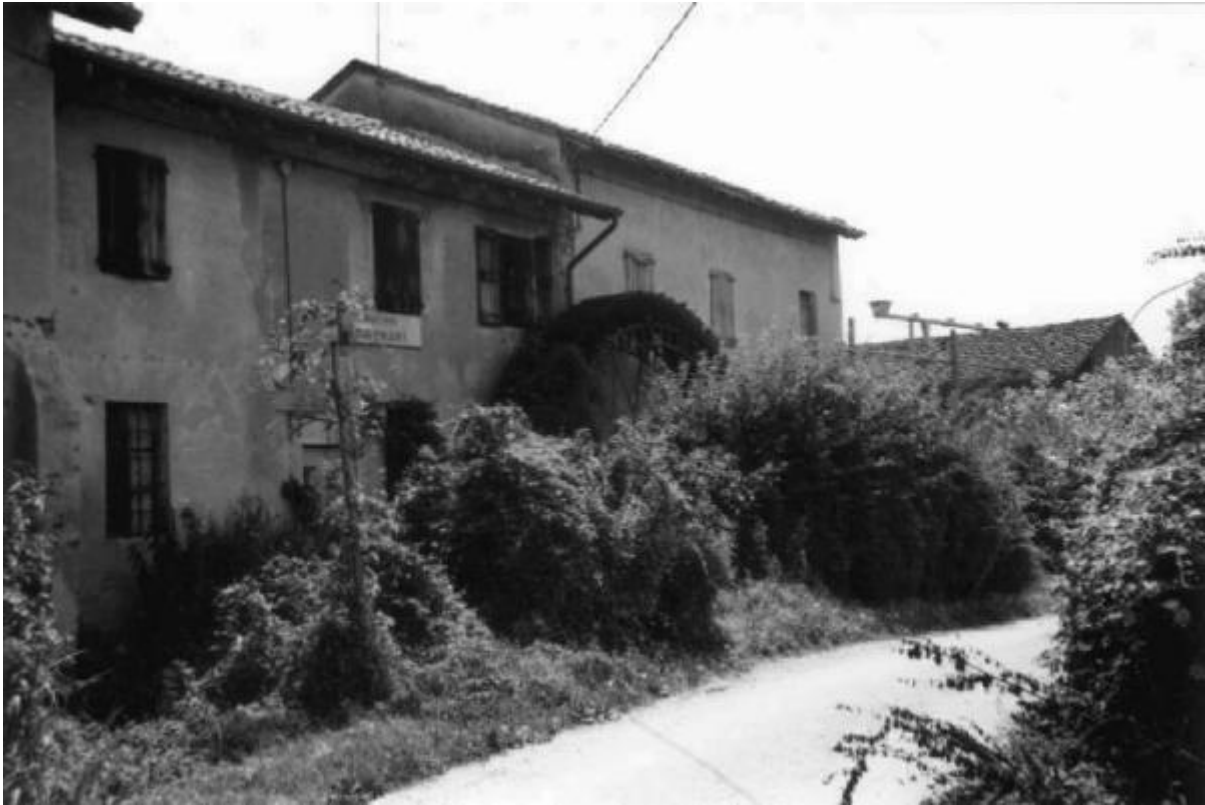
Edificio a pianta irregolare, due piani fuori terra, muratura in mattoni pieni a corsi regolari intonacata, tetto a due falde con orditura lignea e rivestimento in coppi, serramenti in legno. Il fabbricato presenta quote di colmo e di gronda differenti: in particolare la porzione (A) di fabbricato, pur mantenendo lo stesso allineamento delle finestre del resto del fabbricato, è caratterizzata da una maggiore altezza. La ruota del mulino si trova in corrispondenza di questa variazione di quota.

Stato di conservazione: mediocre

Note: vista d'insieme
